中国汽车腐蚀测评研究报告

(2024 年)

中消会 CA-CAP 工作组秘书处

长春汽车检测中心海南热带汽车试验有限公司

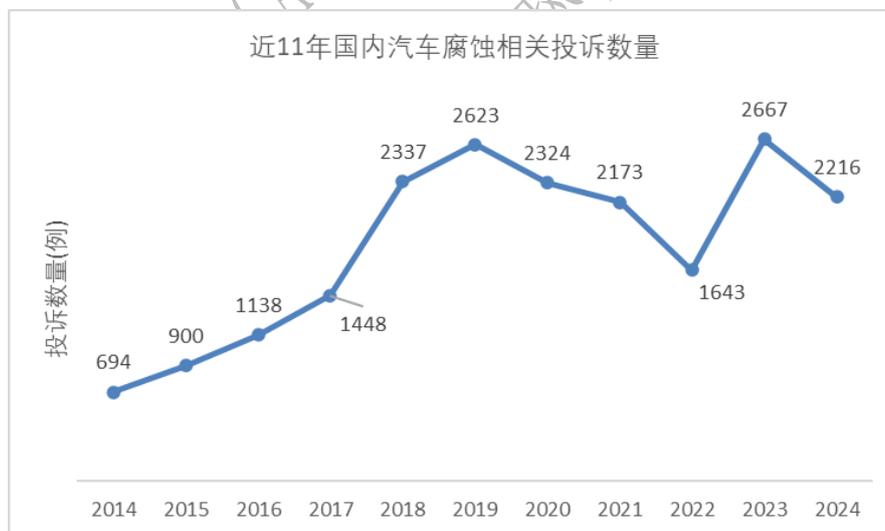
图 1-1 近 11 年国内汽车腐蚀相关投诉数量

近年来，随着汽车销量的猛增和售后服务的规范程度提高，腐蚀相关投诉的数量激增，2014 年至 2019 年腐蚀相关投诉量每年递增，2020 年至 2022 年投诉量有所下降，可能与疫情有关。

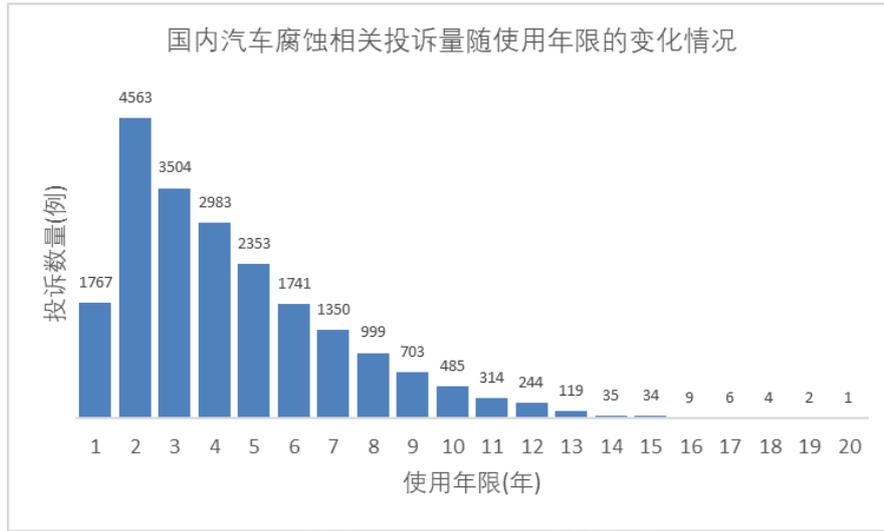
图 1-2 国内汽车腐蚀相关投诉量随使用年限的变化情况

腐蚀相关投诉与所有类型投诉的发生时间规律基本一致，投诉数量峰值在使用的第 2 年，说明消费者在使用前期对质量问题的敏感度更高。随着使用年限的增长，腐蚀相关投诉与所有类型投诉数量均呈下降趋势，可能与消费者敏感度降低有关。

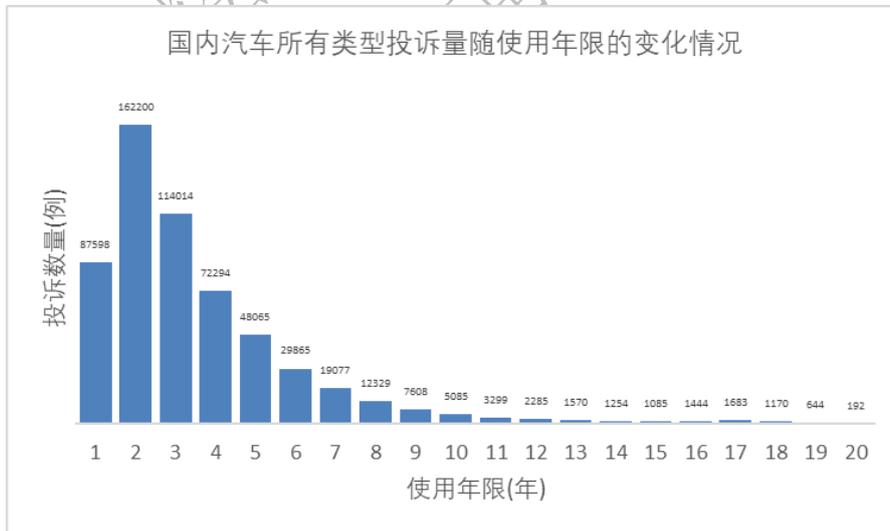
图 1-3 国内汽车所有类型投诉量随使用年限的变化情况

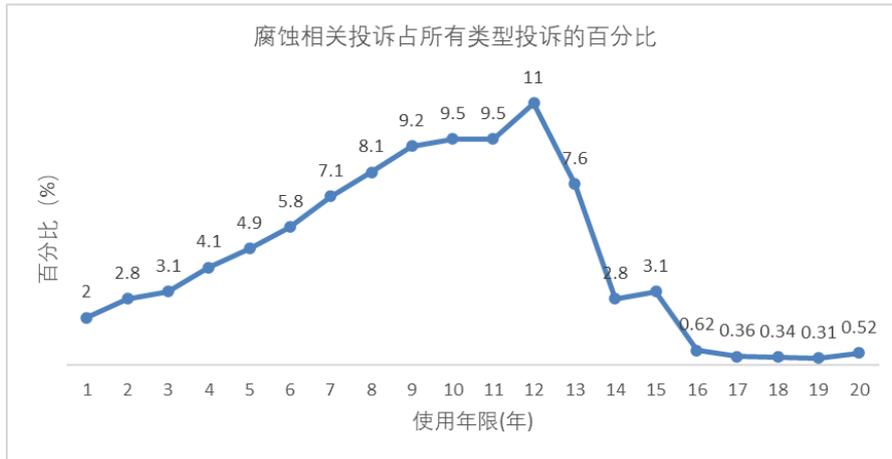
图 1-4 腐蚀相关投诉占所有类型投诉的百分比

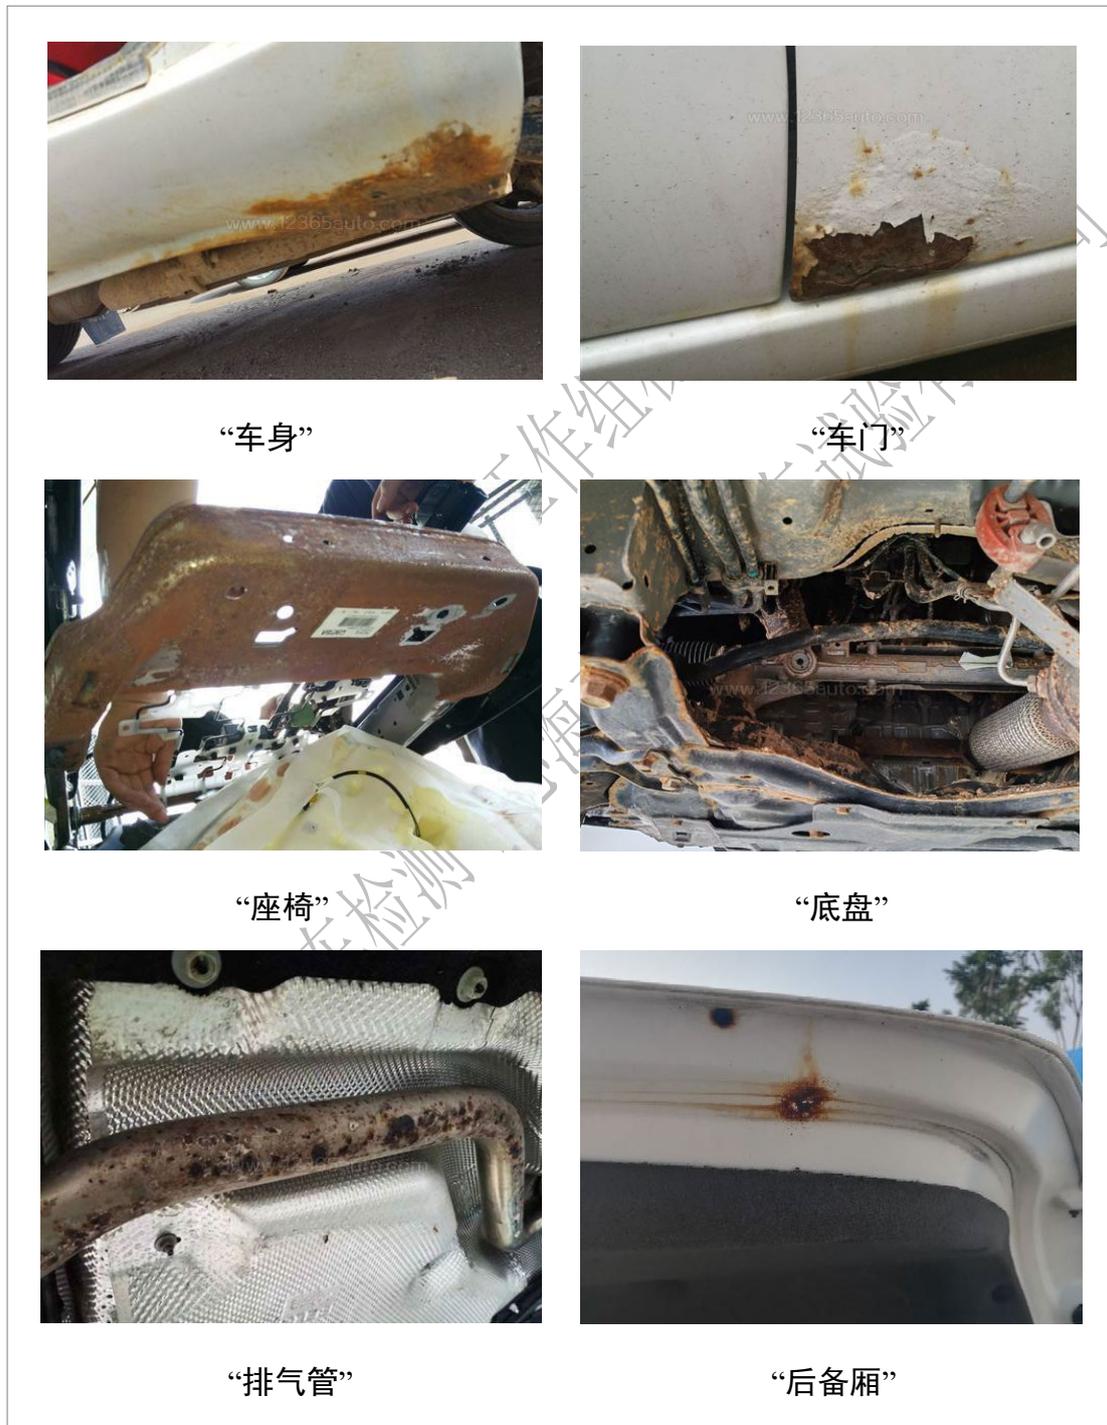
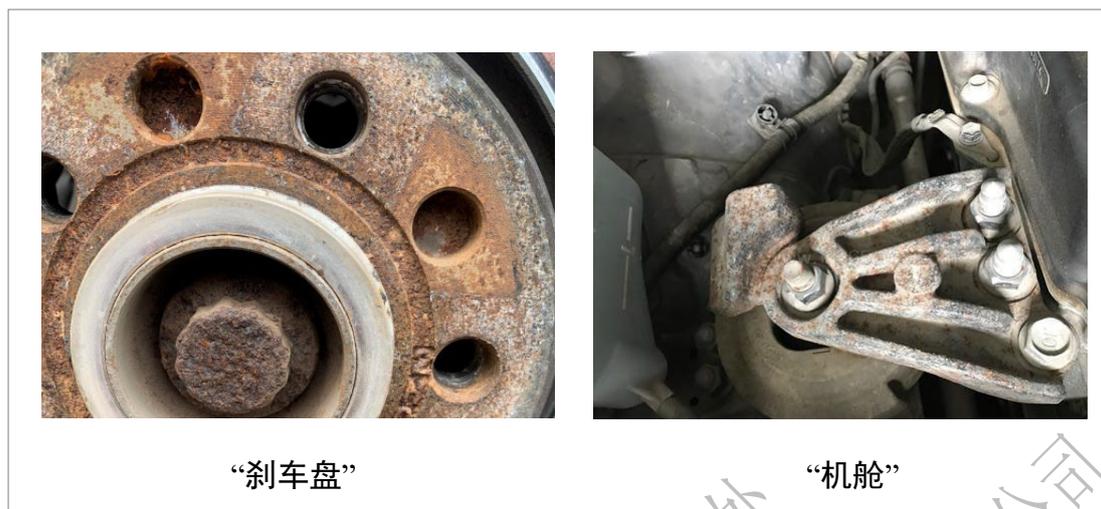
图 1-5 按消费者语义，出现频次较高的零件或区域

按消费者语义，消费者投诉中出现频次较高的零部件如图 1-5 所示。

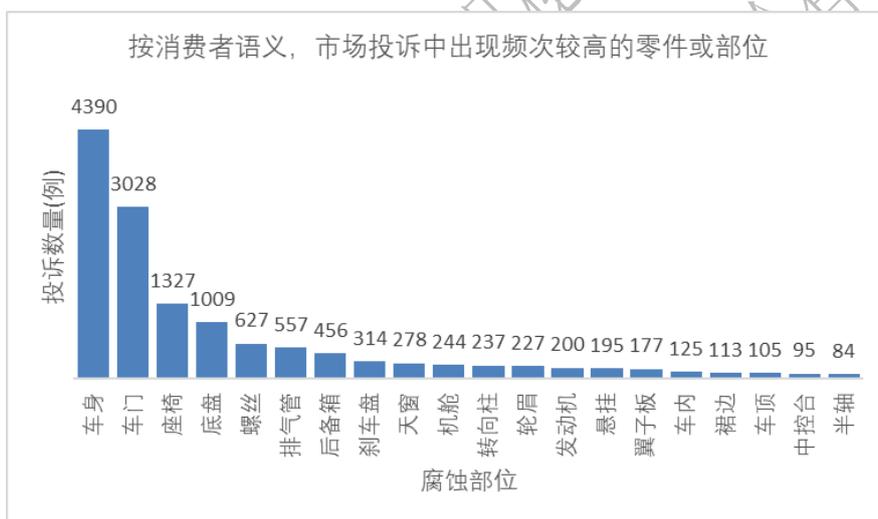
图 1-6 按消费者语义，市场投诉中出现频次较高的零件或部位

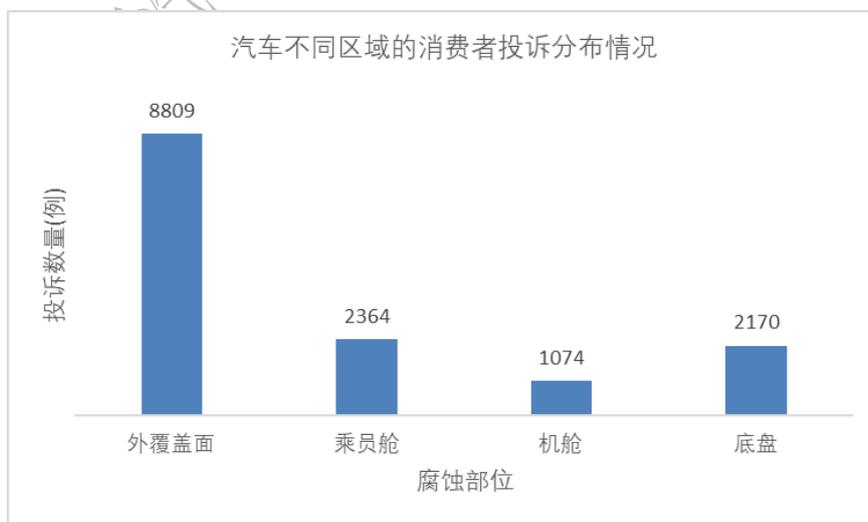
图 1-7 汽车不同区域的消费者投诉分布情况

车身及附件区域的投诉量最多（约占整体投诉量的 60%），机舱区域投诉量最少，乘员舱和底盘区域大致持平，不同区域投诉量分布与区域可见性、零件数量有关。

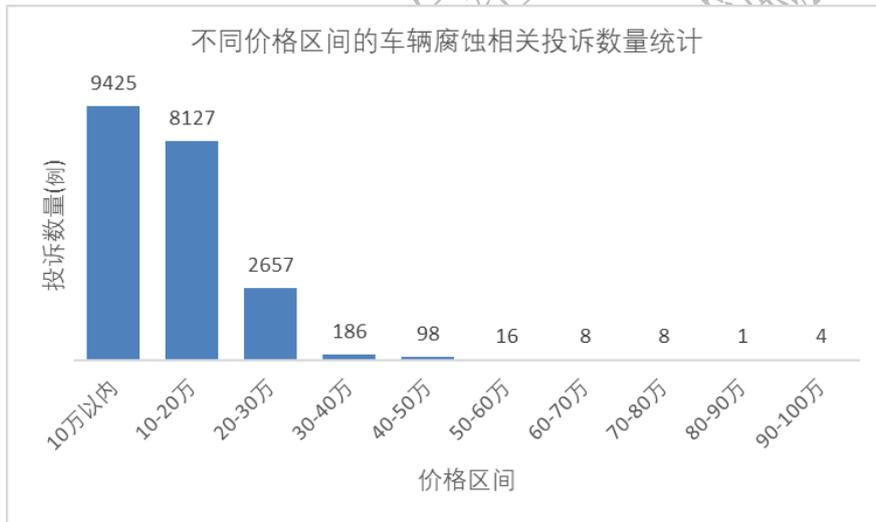
图 1-8 不同价格区间的车辆腐蚀相关投诉数量统计

统计结果显示，腐蚀相关投诉绝大多数集中在 30 万元以下的车型中，30 万元以上售价的车型发生腐蚀相关投诉的数量较少，随着车辆售价的增加，腐蚀相关投诉有减少的趋势。

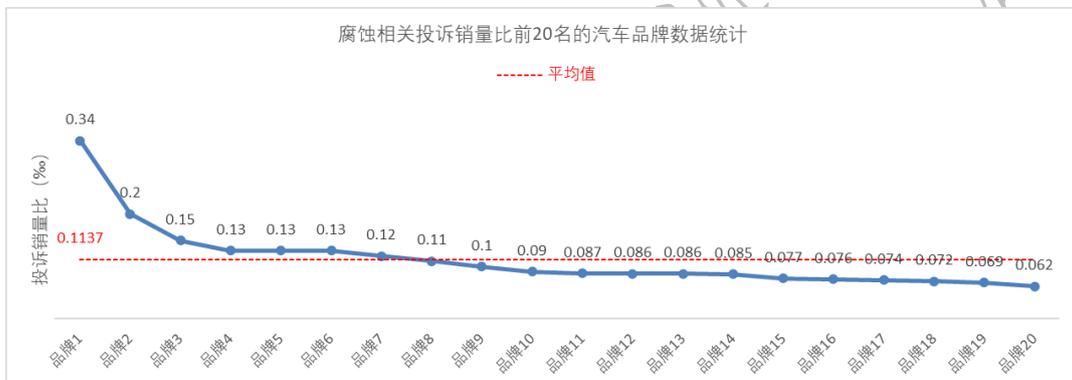
图 1-9 腐蚀相关投诉销量比前 20 名的汽车品牌数据统计

在汽车品牌方面，最大值约为最小值的 5.5 倍，腐蚀相关投诉销量比平均值为 0.11%，最大值约为平均值的 3 倍。

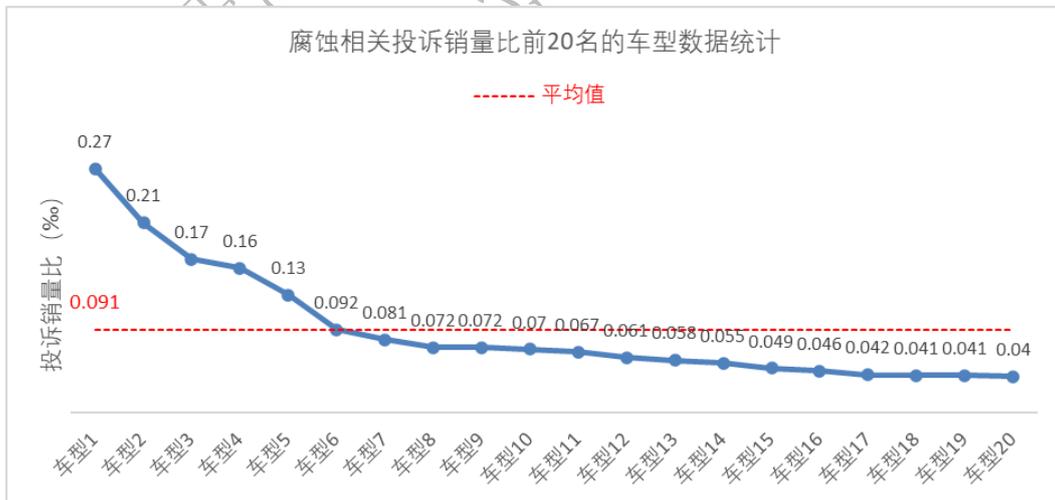
图 1-10 腐蚀相关投诉销量比前 20 名的车型数据统计

在车型方面，最大值约为最小值的 6.8 倍，腐蚀相关投诉销量比平均值为 0.091%，最大值约为平均值的 3 倍。

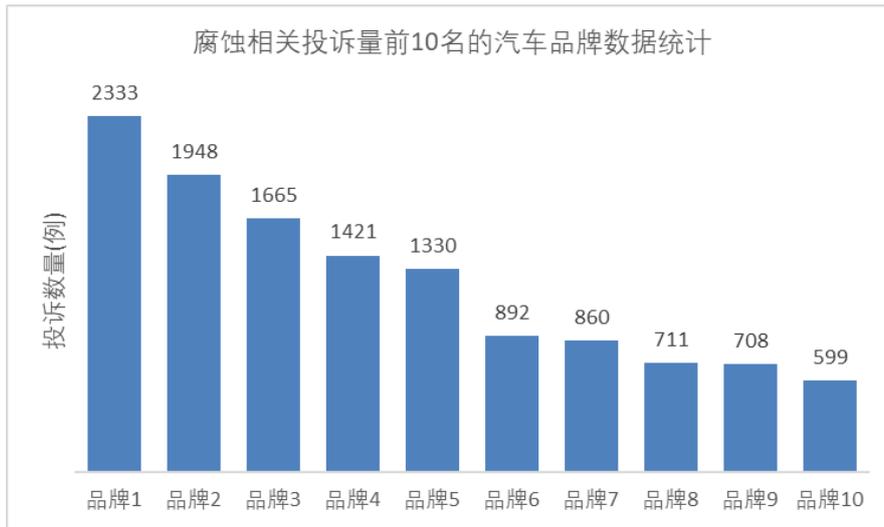
图 1-11 腐蚀相关投诉量前 10 名的汽车品牌数据统计

腐蚀相关投诉量与销量、投诉渠道畅通性、用户投诉意识、用户对车辆的敏感度等多重因素相关。

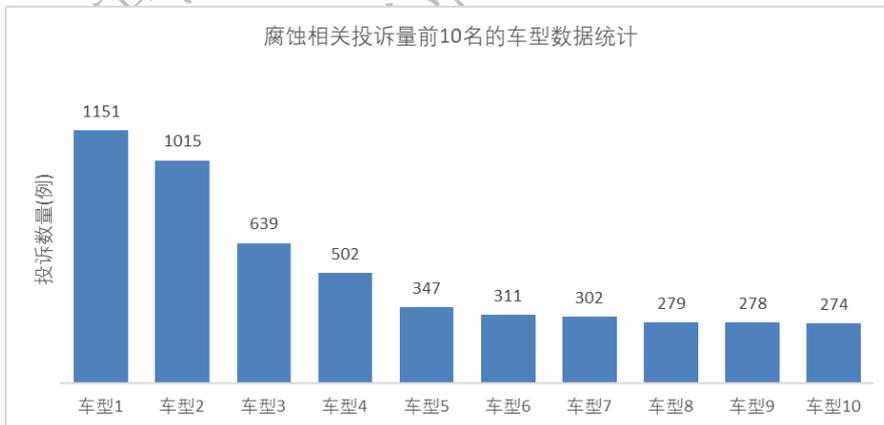
图 1-12 腐蚀相关投诉量前 10 名的车型数据统计

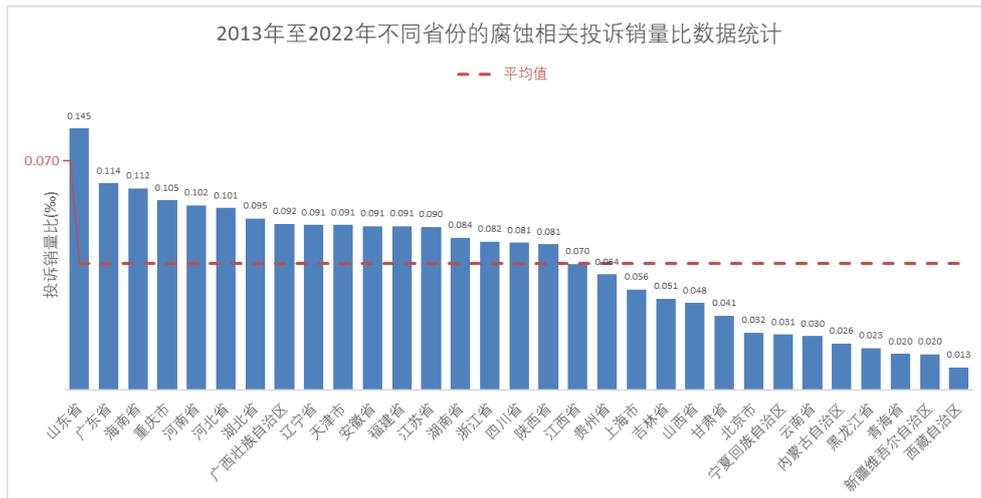
图 1-13 2013 年至 2022 年不同省份的腐蚀相关投诉销量比数据统计

平均值为 0.070%，其中 18 个省级行政区的投诉销量比大于或

统计了 2013 年至 2022 年这 10 年间，31 个省级行政区（暂无港、澳、台数据）的腐蚀相关投诉销量比，统计结果及全国腐蚀投诉销量比分别见图 1-13、图 1-14。

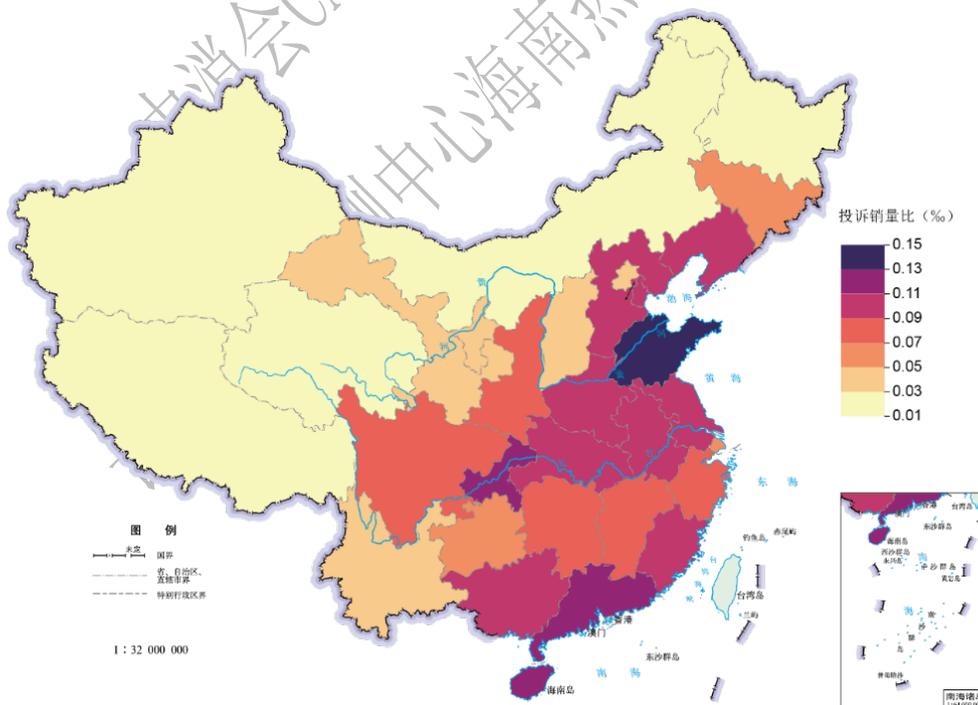
图 1-14 全国腐蚀投诉销量比地图（不含港、澳、台数据）

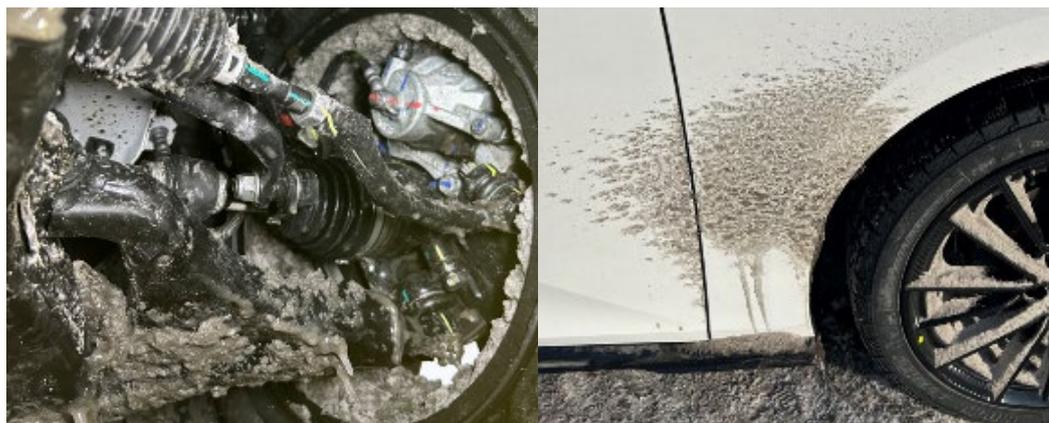
图 1-16 融雪盐在车辆底盘和车身的附着情况

表 1-4 为部分国家的融雪盐使用量，图 1-16 为融雪盐在车辆底盘和车身的附着情况。

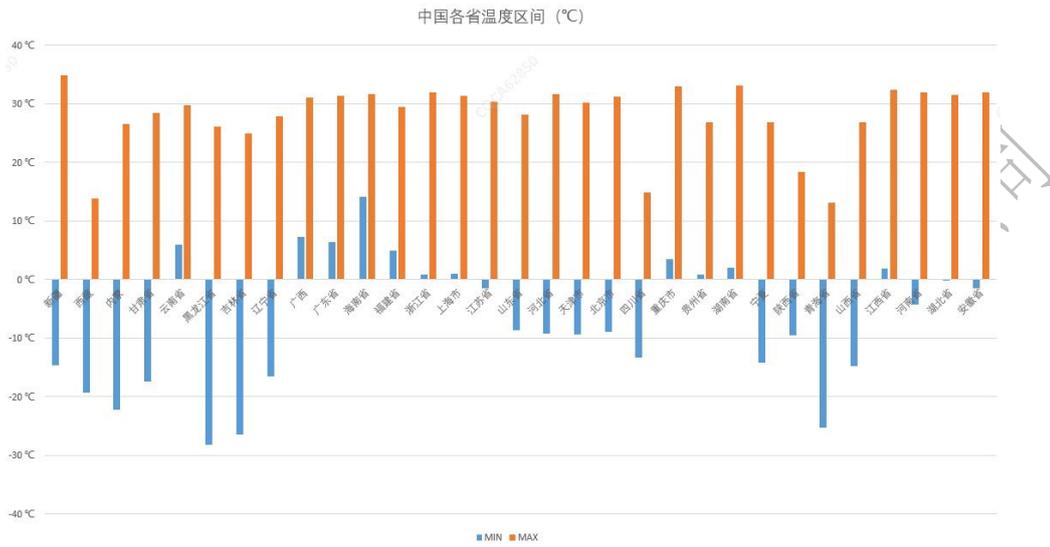
图 1-18 中国各省温度区间

此在相同的气候类型中，也会有热量与干湿程度的差异。地形的复杂多样，也使气候更具复杂多样性。中国各省的温度、湿度和降雨量见图 1-18 至图 1-20。

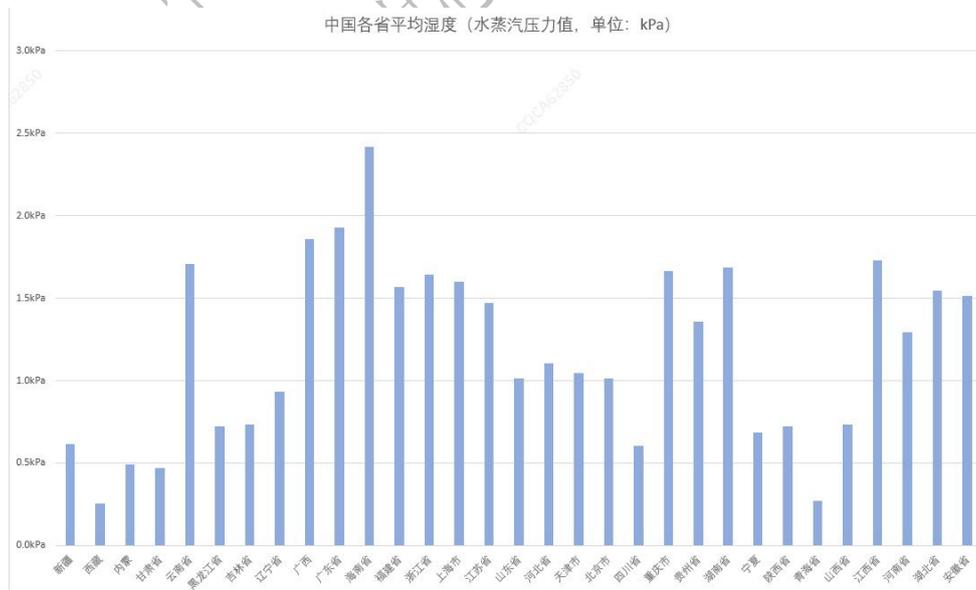
图 1-19 中国各省平均湿度 (水蒸气压值)

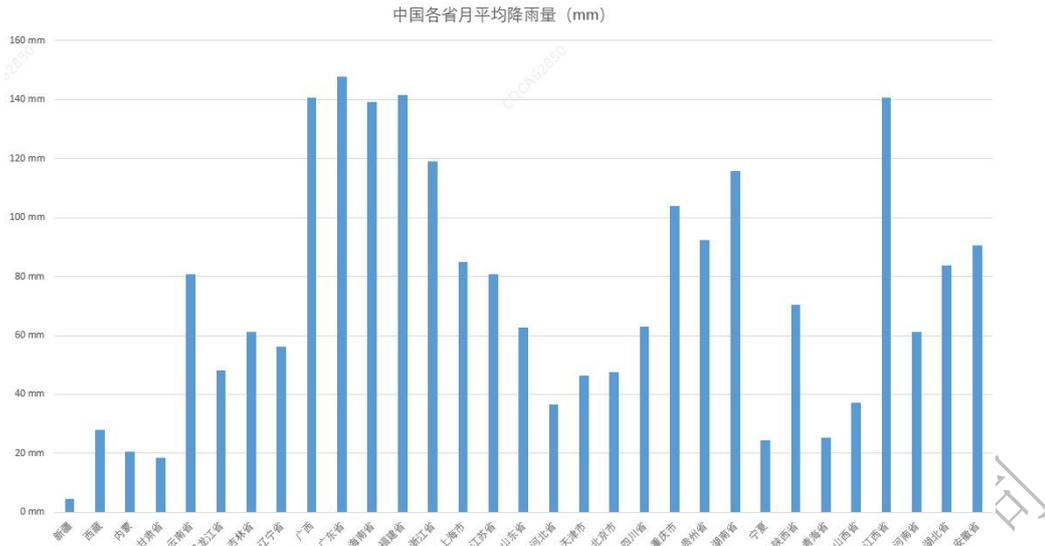
图 1-20 中国各省月平均降雨量

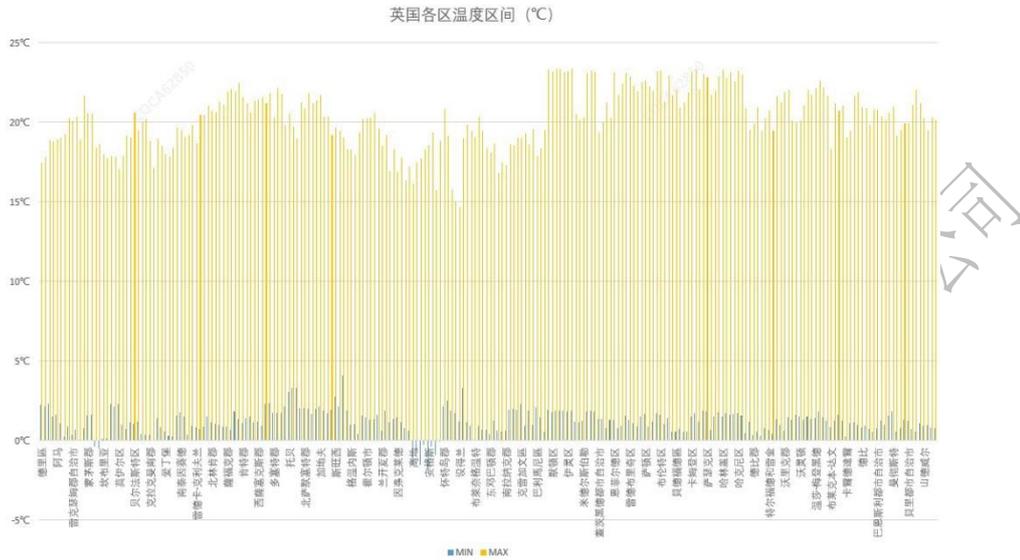
图 1-21 英国各区温度区间

与中国相比，英国全域全年温差较小，高温时间较短，对腐蚀加速效果不明显，仅少部分地区最低温度到零下，导致除苏格兰高地以外的大部分地区降雪量较小，降雨量总体分布差异较小，全域均较湿润。综合而言，英国全境腐蚀环境弱于我国海南、广东等省份。部分企业将英国列为融雪盐区域，融雪盐是引发汽车腐蚀问题的主要因素。

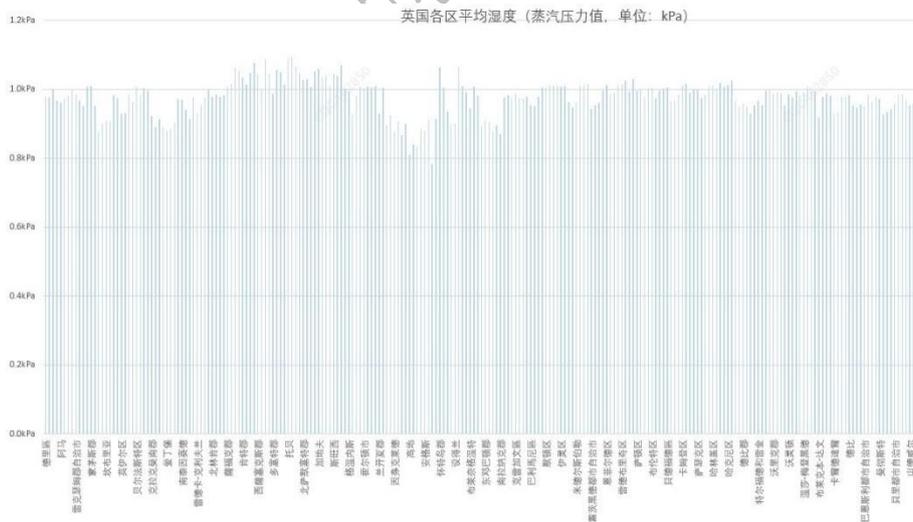
图 1-22 英国各区平均湿度 (水蒸气压力)

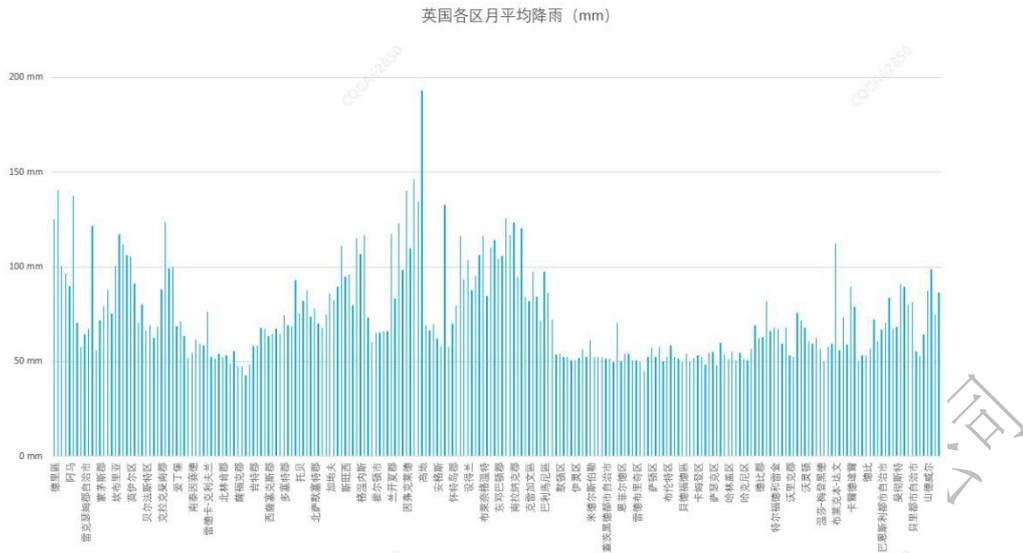
图 1-23 英国各区月平均降雨量

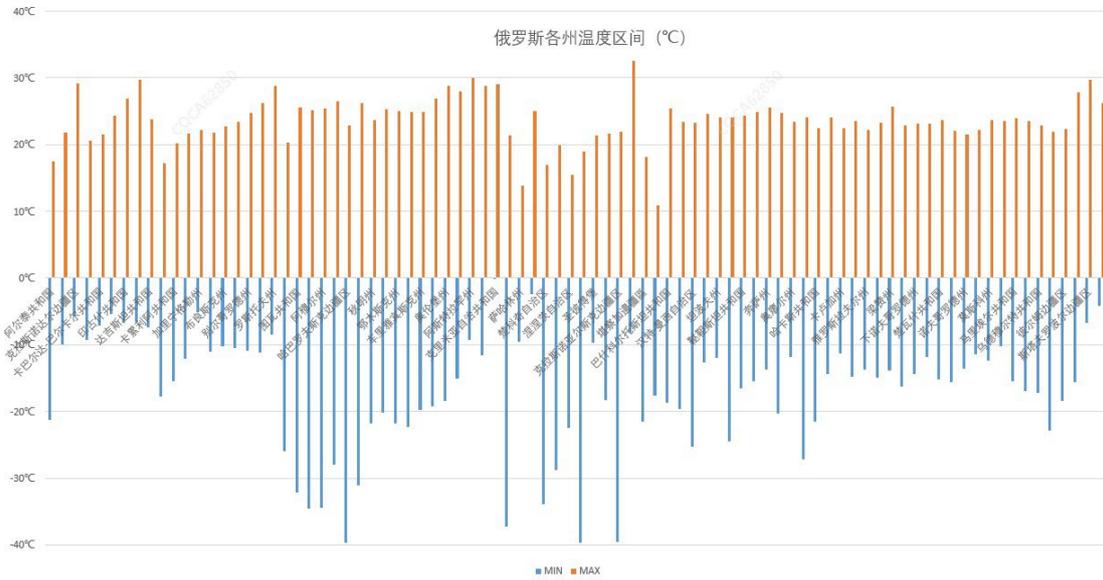
图 1-24 俄罗斯各州温度区间

俄罗斯的大部分地区处于北温带，气候多样，以温带大陆性气候为主，但北极圈以北属于寒带气候。温差普遍较大，1月平均温度为 $-18^{\circ}\text{C} \sim -10^{\circ}\text{C}$ ，7月平均温度为 $11^{\circ}\text{C} \sim 27^{\circ}\text{C}$ ，年降水量平均为150毫米~1000毫米。西伯利亚地区纬度较高，冬季严寒而漫长。俄罗斯的温度、湿度和降雨量见图 1-24 至图 1-26。

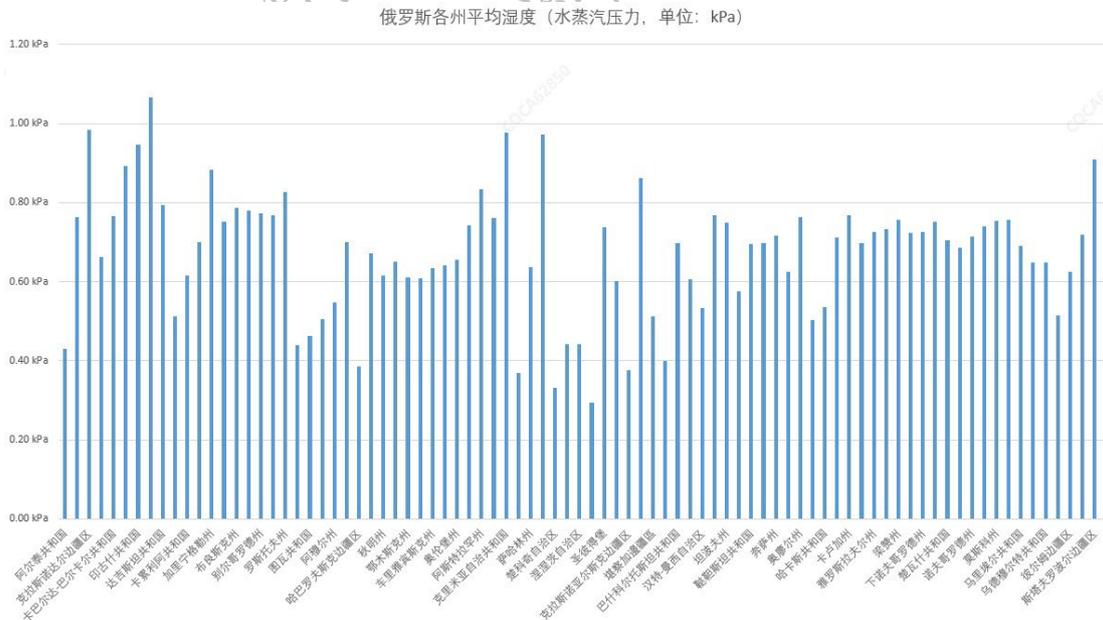
图 1-25 俄罗斯各州平均湿度 (水蒸气压力)

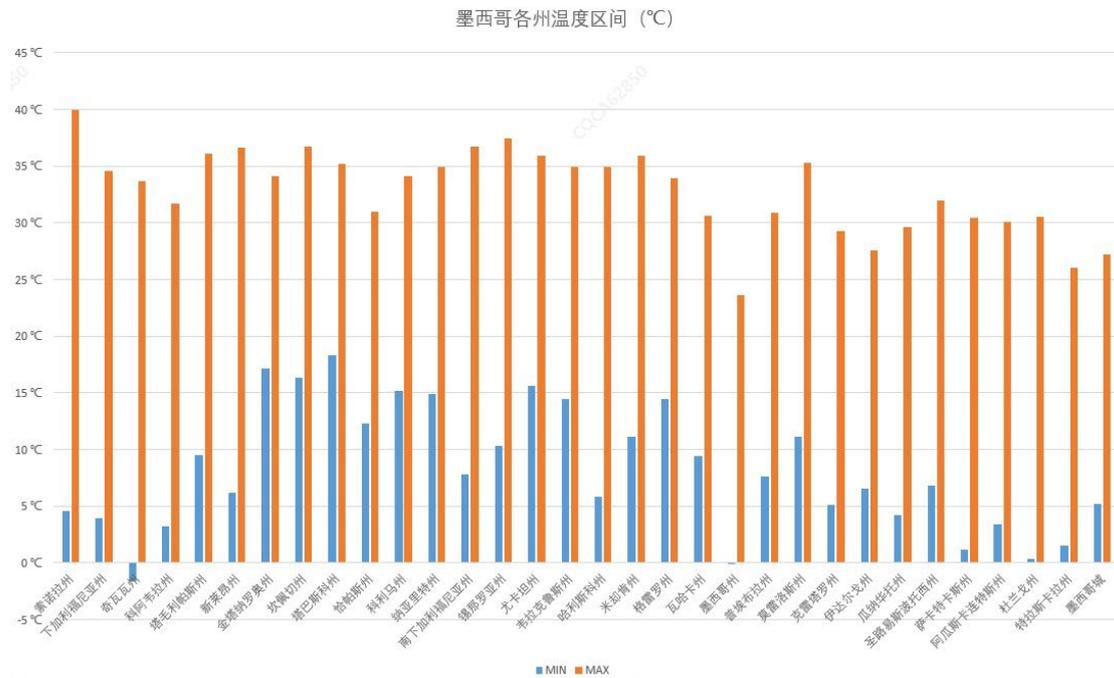
图 1-30 墨西哥各州温度区间

墨西哥各州的气象环境差异较大，高温高湿等腐蚀环境比较恶劣的地区的气象环境接近于中国海南。结合温度、湿度、降雨量、盐雾、工业污染等和腐蚀环境强相关的因素，墨西哥腐蚀环境最恶劣地区接近或略高于中国海南。

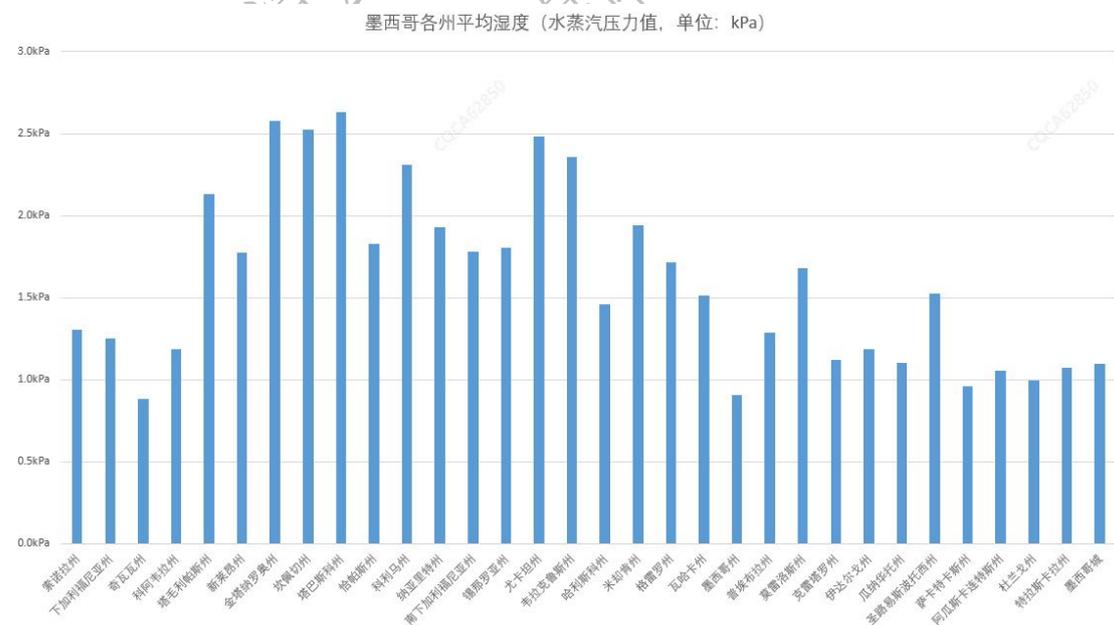
图 1-31 墨西哥各州平均湿度 (水蒸气压力)

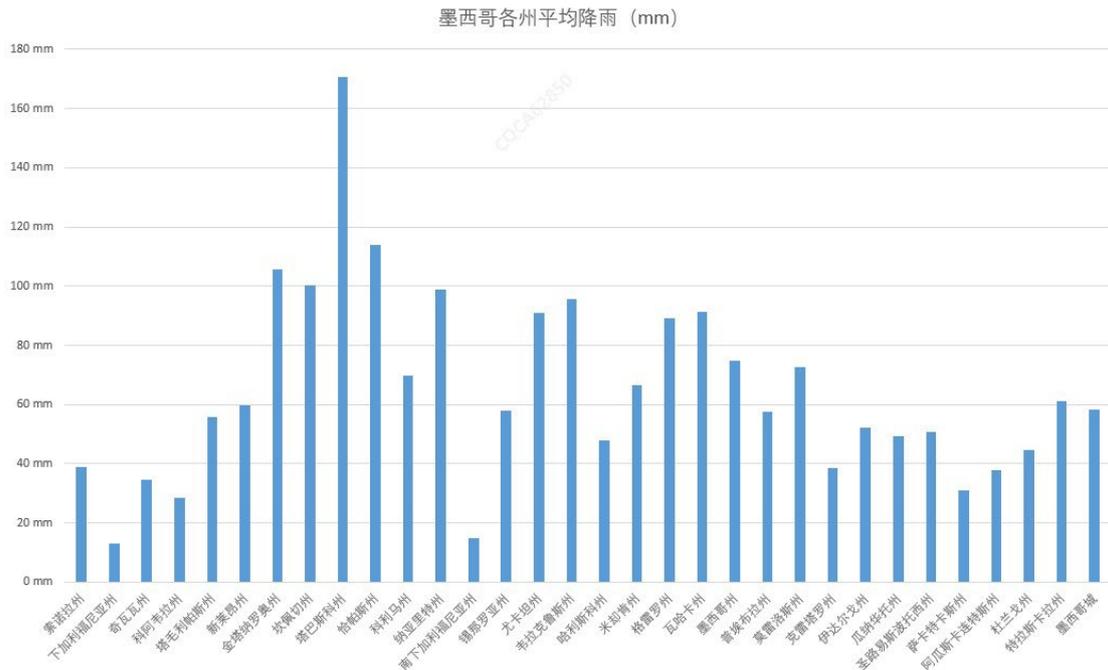
图 1-32 墨西哥各州月平均降雨量

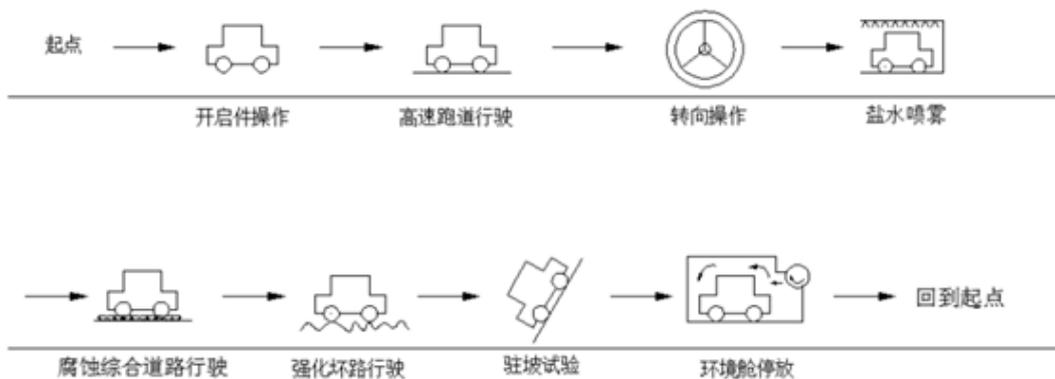
图 3-1 腐蚀试验循环主要工况流程图

为了尽可能真实、有效地模拟用户实际使用情况，CA-CAP 采用最接近用户使用的整车强化腐蚀试验来验证汽车的耐腐蚀性能，设置了高速跑道行驶（紧急制动）、强化环路行驶、腐蚀综合道路行驶（碎石击打和盐水飞溅）等含有多种极端路况的动态行驶工况和具有加速腐蚀作用的盐水喷雾、高温高湿停放等静态停放工况。试验过程中汽车将经受碎石击打、盐水侵蚀、紧急驻坡、石板颠簸、波形起伏等各种极端场景的考验，可以快速有效地暴露汽车腐蚀问题，达到评价汽车耐腐蚀性能的目的。腐蚀试验循环工况流程及工况示意图见图 3-1 至图 3-10。

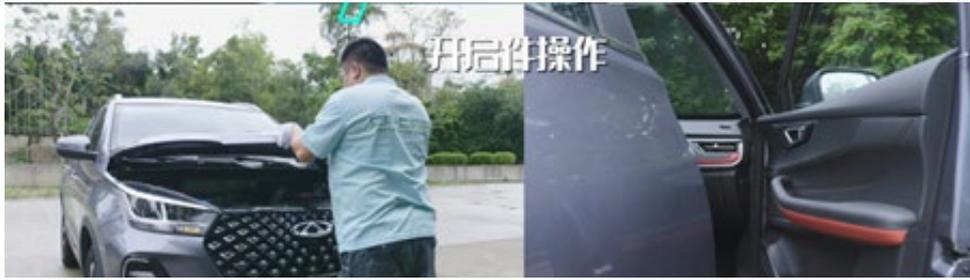
①工况意义：模拟用户实际使用过程中开启件启闭操作，暴露车辆开启件连接区域零部件的耐腐蚀性能。

②操作方法：对所有的开启件进行 5 次启闭操作和检查，开启件开启时应达到最大开度，关闭时应完全闭合。

图 3-2 开启件操作示意图

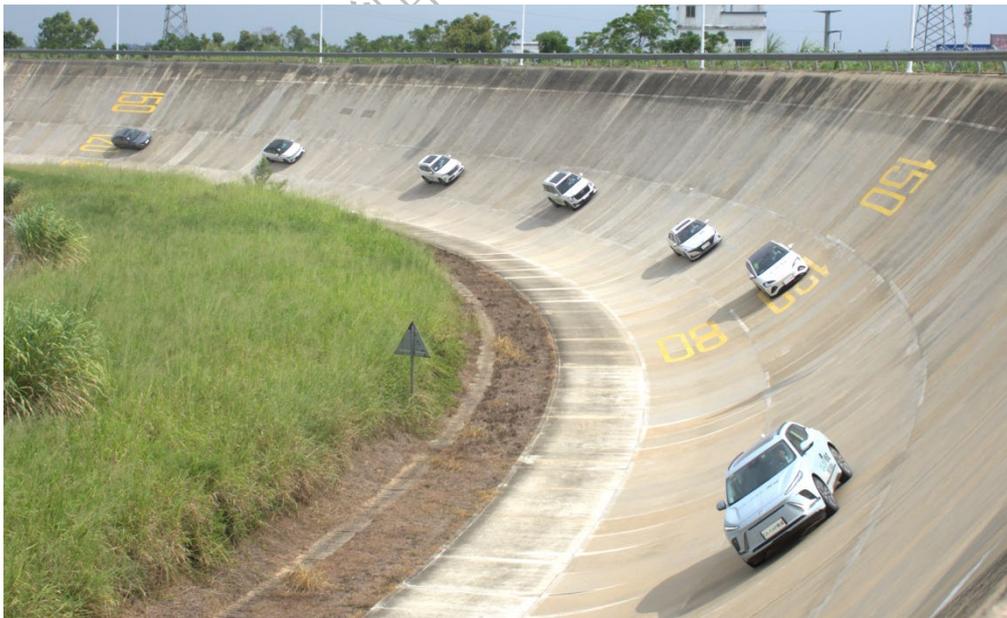
①工况意义：模拟用户日常高速行驶，同时汽车高速行驶空腔形成负压，有利于盐水渗透进入车身的缝隙。车辆在高速跑道上行驶过程中，进行一定次数的紧急制动，验证车辆经受腐蚀试验后的制动性能。

②操作方法：试验样车以 100km/h 的车速行驶 78km。行驶过程中在安全路段以 5m/s^2 的减速度进行 9 次制动停车，各制动点之间的间隔不少于 3 km 且均匀分布。

图 3-3 高速跑道行驶示意图

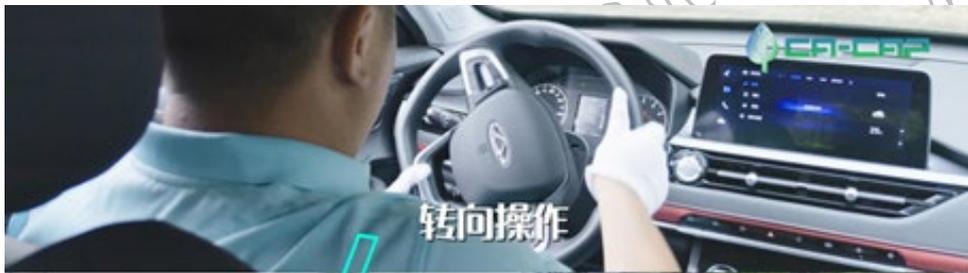
①工况意义：模拟用户实际使用过程中转向操作，以此暴露车辆转向系统零部件耐腐蚀性能问题。

②操作方法：试验样车在启动状态下，转动方向盘从直线行驶位置至左转向极限位置，然后至右转向极限位置，再回至直线行驶位置，此操作重复6次。方向盘在左、右转向极限位置停留的时间不能超过3秒。

图 3-4 转向操作示意图

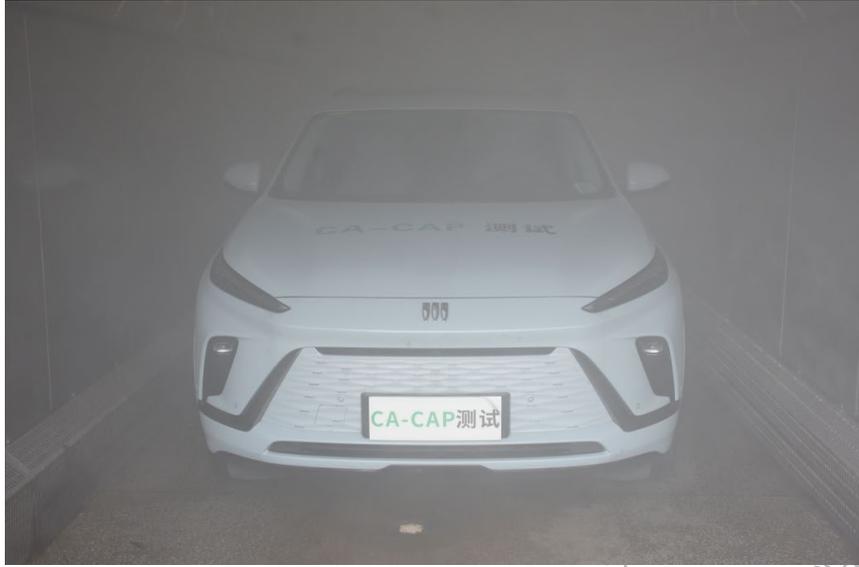
①工况意义：在热带、亚热带沿海地区，温度高湿度大，空气中含有盐分较多，加之带盐分的雨水对车身部件的长期侵蚀，会造成汽车尤其是车身部位的快速腐蚀，且盐分中的氯离子具有破坏金属表面钝化膜的作用。在盐雾室中进行静态盐雾喷射并保持一定的时间，使盐雾颗粒沉降并依附在车身表面并渗透到各处的缝隙中，考核车门、车窗及各空腔部位的密封性能，以及车辆的抗腐蚀的能力。

②操作方法：试验样车驶进盐雾舱，切断电源，关闭所有的开启件。在温度为 $(35 \pm 2)^\circ\text{C}$ 的条件下对样车进行盐水喷雾，盐水浓度为 $(3 \pm 0.3)\%$ ，喷雾时间为30min。

图 3-5 盐水喷雾示意图

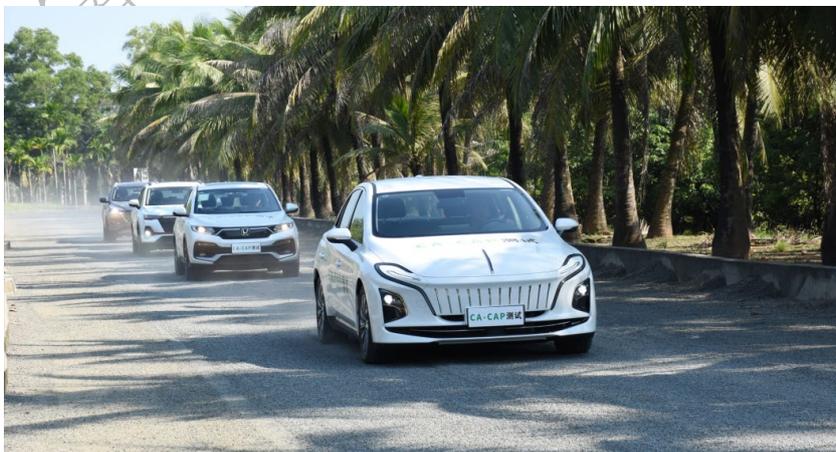
①工况意义：模拟车辆在非铺装道路上行驶时，车身涂层受离析碎石、抛洒碎石等路面异物冲击的效果，验证车身及底盘防护涂层抗石击能力。

②行驶方法：碎石尺寸 3mm~8mm，表面尖锐，碎石路面平整，以 70km/h 的车速行驶通过碎石路，每个循环行驶 4.2 km 纯碎石里程。

图 3-6 碎石路行驶示意图

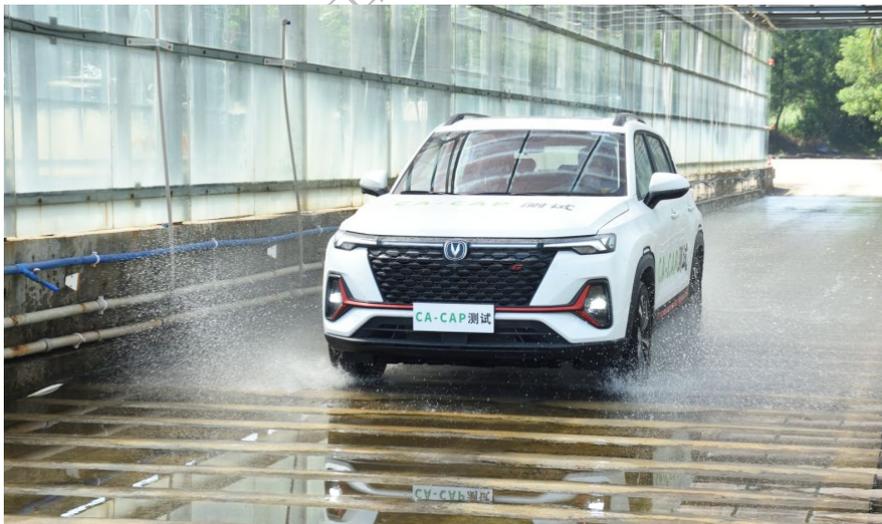
②行驶方法：以车速 50km/h 通过盐水搓板路，每个循环通过一次；盐水槽路：以车速 15km/h 通过盐水槽路，每 10 个循环通过 2 次。

注：盐水搓板路——盐水浓度0.5%NaCl，长50m；盐水槽路——盐水深度（40±10）mm，盐水浓度1%NaCl，长50m。

图 3-7 盐水搓板路行驶图

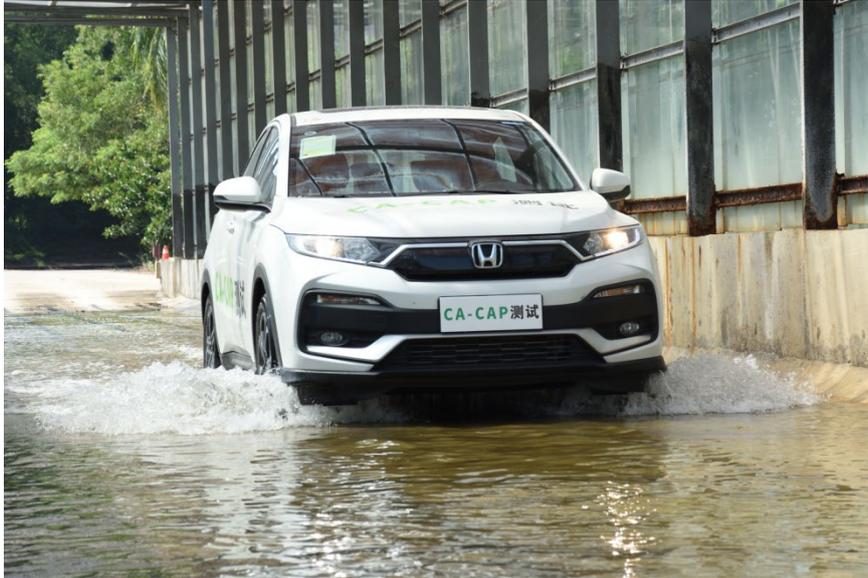
图 3-8 盐水槽路行驶示意图

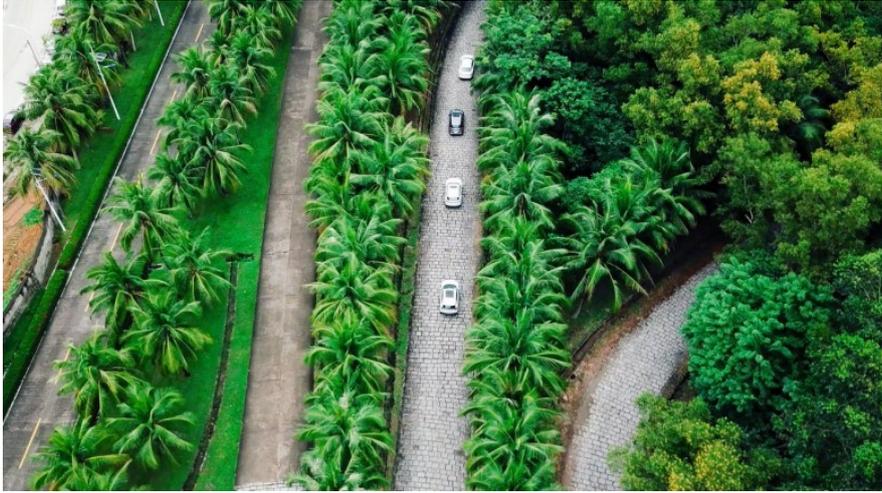
②行驶方法：行驶里程约 10km。

强化坏路一般由具有固定路形的特殊可靠性道路组成，如扭曲路、水泥不平路、凸块路、卵石路、鱼鳞坑路、井盖路、波形路、石块路、搓板路等。

图 3-8 强化环路行驶示意图

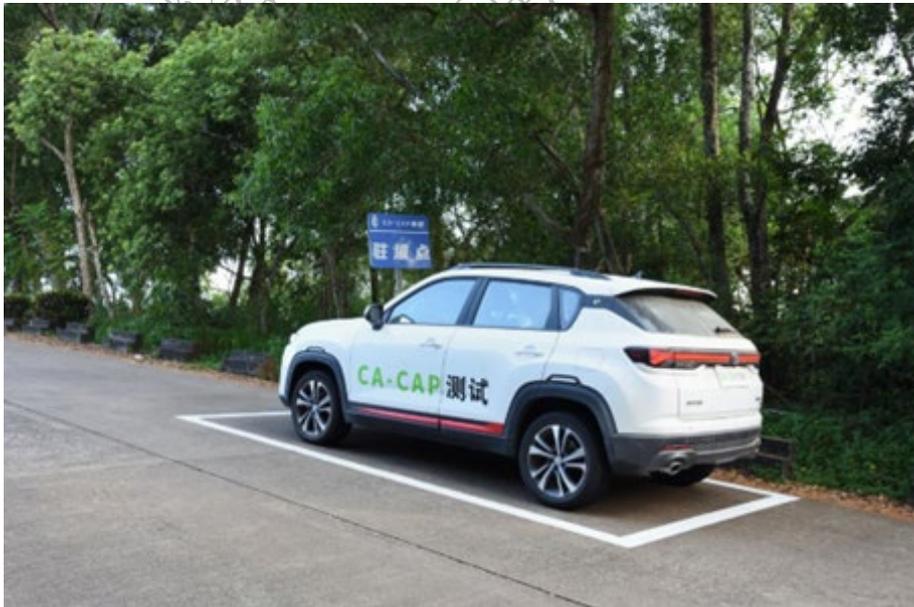
①工况意义：模拟用户实际使用过程中驻停场景，考核制动系统在受到强化腐蚀后，驻车制动性能是否有所衰减或失效。

②操作方法：试验样车上坡、下坡各驻车制动一次，每次 3min。

图 3-9 紧急驻坡示意图

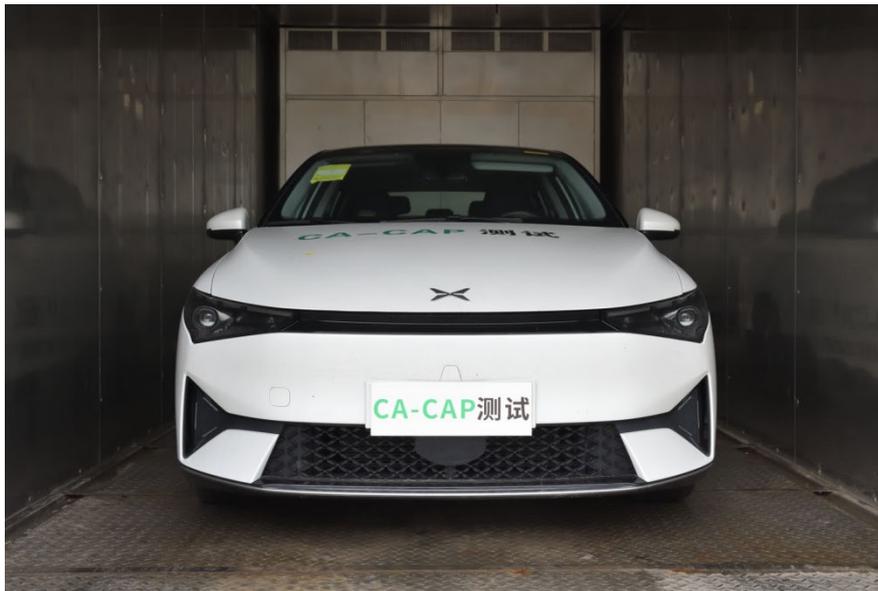
该工况主要模拟车辆在高温、高湿、高盐、多雨的“三高一多”湿热气候环境下的使用，从而快速暴露出腐蚀问题。

②操作方法：试验样车驶进环境舱，切断电源，关闭所有的开启件。在温度为 (23 ± 2) ℃、湿度为 (50 ± 5) %RH的条件下停放12h，然后在温度为 (50 ± 2) ℃、湿度为 (95 ± 3) %RH的条件下停放8h。

图 3-10 环境舱停放示意图

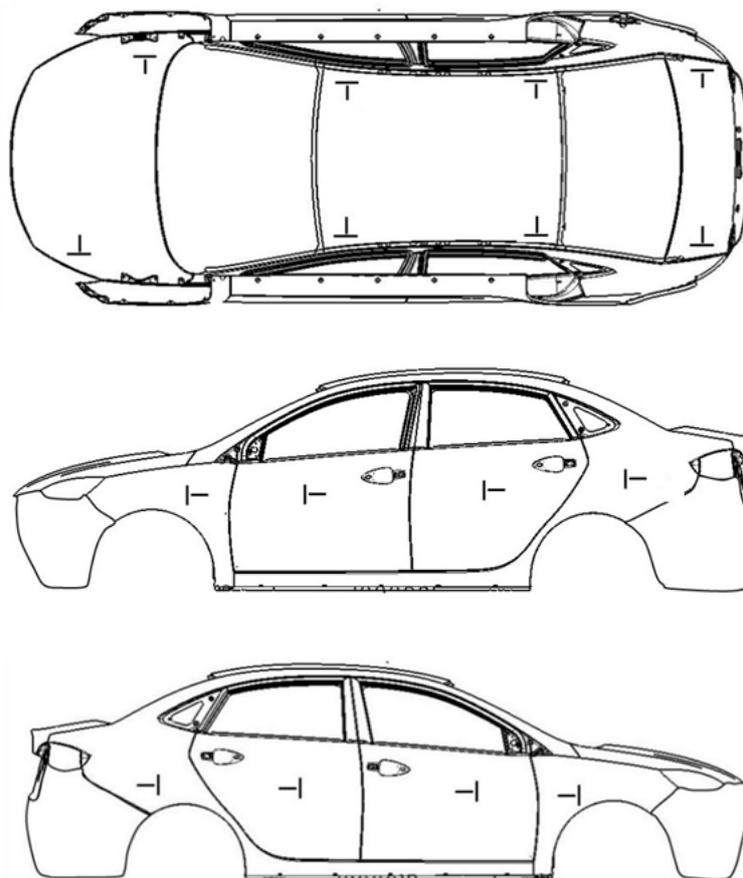
图 3-11 划痕位置图

每个位置的划痕由互相垂直的两条划痕组成，两条划痕间隔 25 mm，每条划痕长度为 50 mm。用划痕工具沿着金属尺划线，划痕必须穿透涂层到达金属基材，划线动作连续且速度一致，注意不要破坏周边涂层。划痕位置如图 3-11 所示。

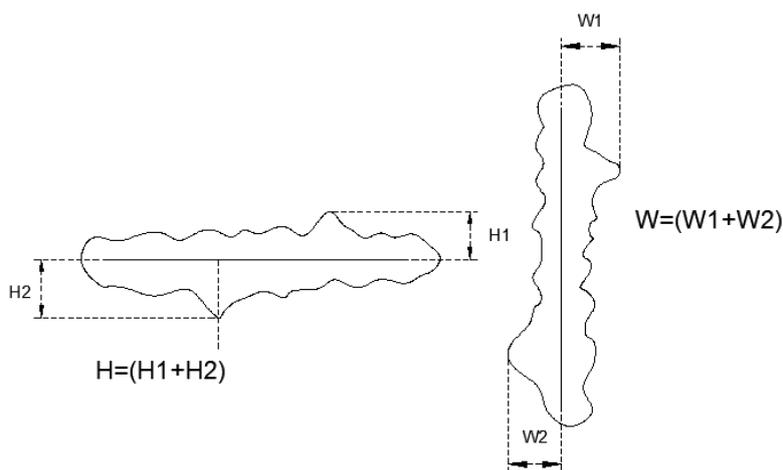
图 3-12 划痕测量方法图

划痕的测量应在划痕的原始腐蚀形态（如涂层脱落、起泡等）下进行，每条划痕扩散量为划痕中线至两侧腐蚀峰点距离之和，划痕测量方法如图 3-12 所示。

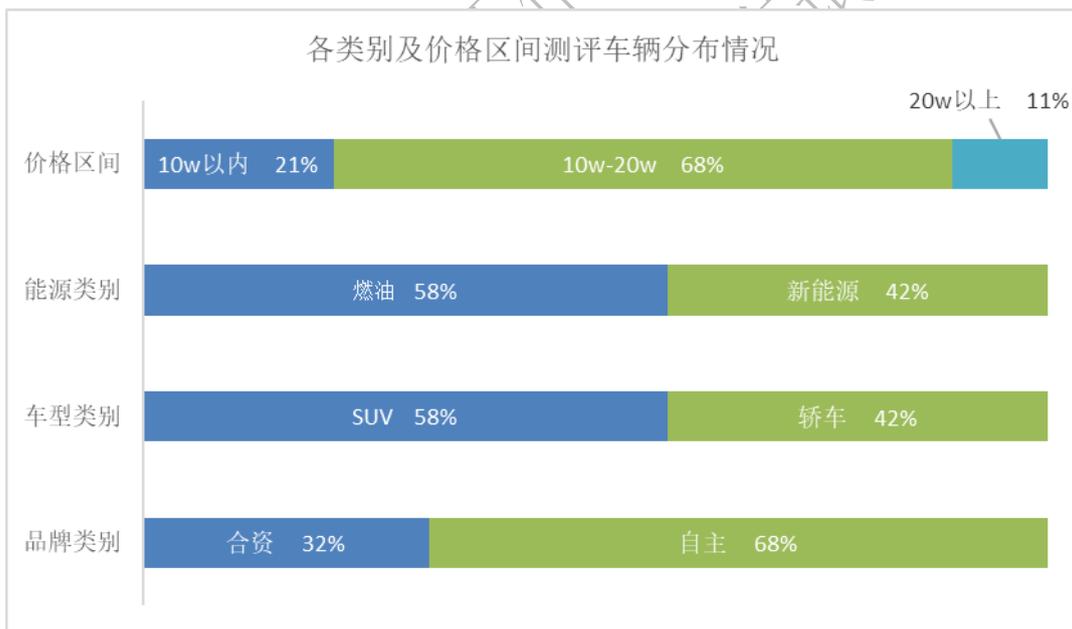
图 4-1 各类别及价格区间的测评车辆分布情况

将测评车辆按品牌类别（合资/自主）、车型类别（轿车/SUV）、能源类别（燃油/新能源）和市场指导价的价格区间进行划分，各类别测评车辆分布情况如图 4-1 所示。

价格区间方面，近 3 年测评车辆中市场指导价 10 万元以下的车辆共 4 辆，10 万元至 20 万元区间的车辆共 13 辆，20 万元以上的车辆共 2 辆。其中，10 万元至 20 万元区间内的车辆比例为 68%，占据大多数，据相关数据统计，此价格区间内的车型销量占比也是最高的。
