中国汽车腐蚀测评研究报告

(2024 年)

中消会 CA-CAP 工作组秘书处

长春汽车检测中心海南热带汽车试验有限公司

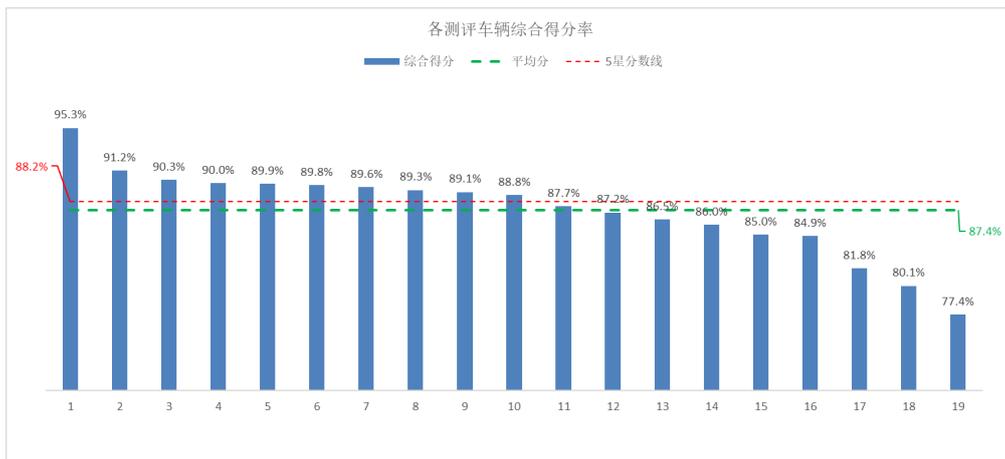
图 4-2 2022 年至 2024 年各测评车辆综合得分率

2021 版本的测评规则中，测评综合得分满分为 102 分，其中 5 星级分数线为 90 分（得分率 88.2%），为了方便对比分析，将综合得分分值转换为综合得分率，2022 年至 2024 年的测评车辆综合得分率见图 4-2 所示。

综合得分率最高值为 95.3%，最低值为 77.4%，不同的车辆综合得分存在较大差异，即不同车型之间的耐腐蚀性能存在较大差异。

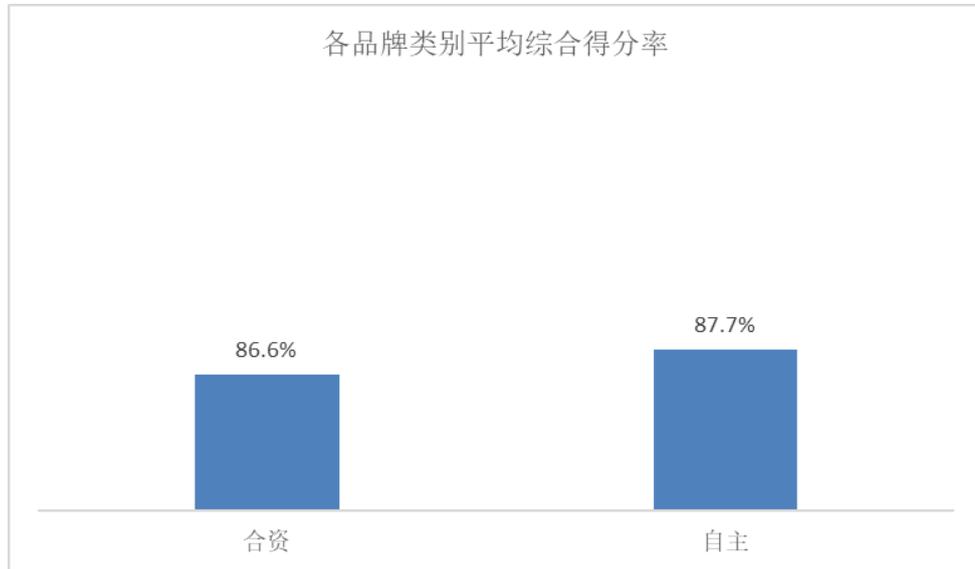
图 4-3 各品牌类别平均综合得分率

将测评车辆分为自主品牌和合资品牌两大类，各品牌类别平均综合得分率见图 4-3。

自主品牌测评综合得分率为 87.7%，合资品牌测评综合得分率为 86.6%，自主品牌表现稍微好于合资品牌。

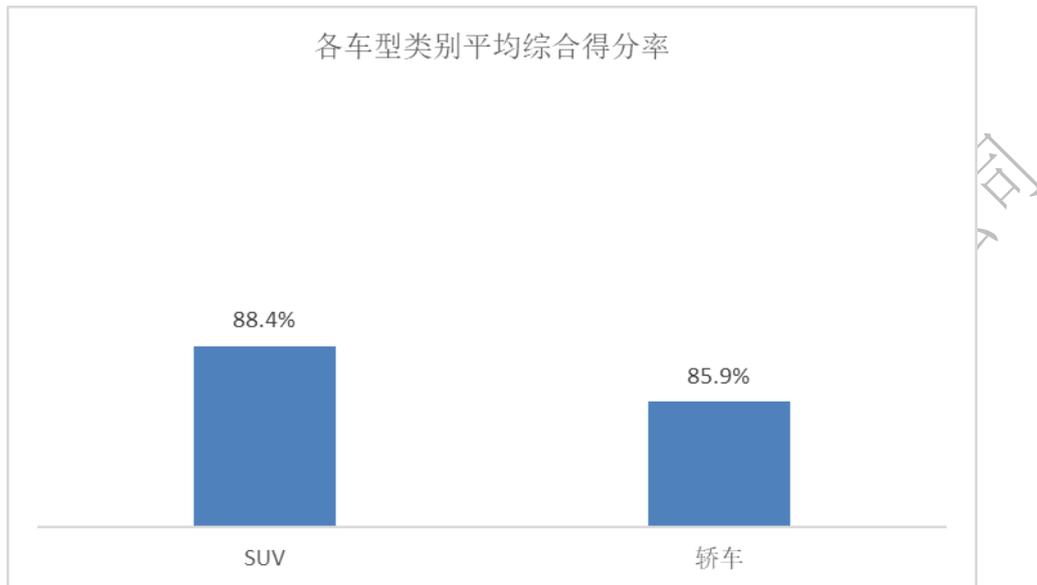
图 4-4 各车型类别综合得分率

将测评车辆分为 SUV 和轿车两大类（目前测评的车型不涉及其他类别），各车型类别平均综合得分率见图 4-4。

SUV 综合得分率为 88.4%，轿车综合得分率为 85.9%，SUV 的综合得分率明显高于轿车。

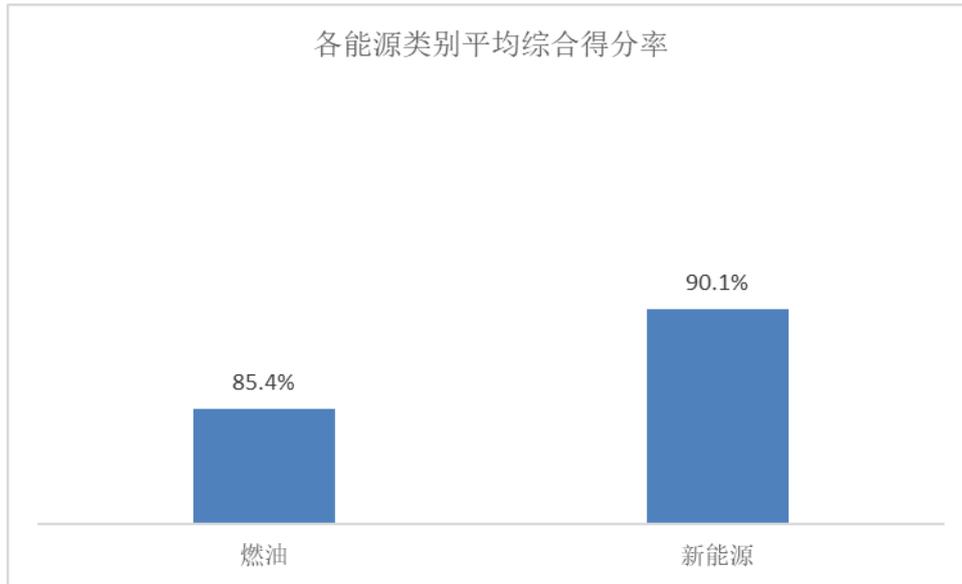
图 4-5 各能源类别平均综合得分率

将测评车辆分为燃油车和新能源车两大类，各能源类别平均综合得分率见图 4-5。

燃油车综合得分率为 85.4%，新能源车综合得分率为 90.1%，新能源车的综合得分率明显高于燃油车。

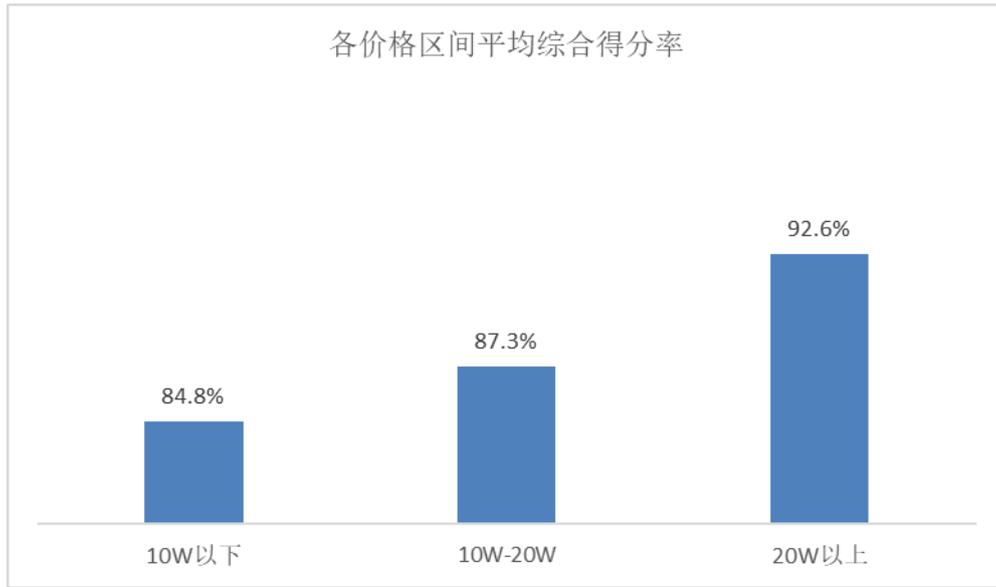
图 4-6 各价格区间平均综合得分率

按测评车辆的市场指导价，分为 10 万元以下、10 万元至 20 万元和 20 万元以上三个区间，各价格区间平均综合得分率见图 4-6。

10 万元以下综合得分率为 84.8%，10 万元至 20 万元综合得分率为 87.3%，20 万元以上综合得分率为 92.6%，综合得分率与指导价具有较强关联性。

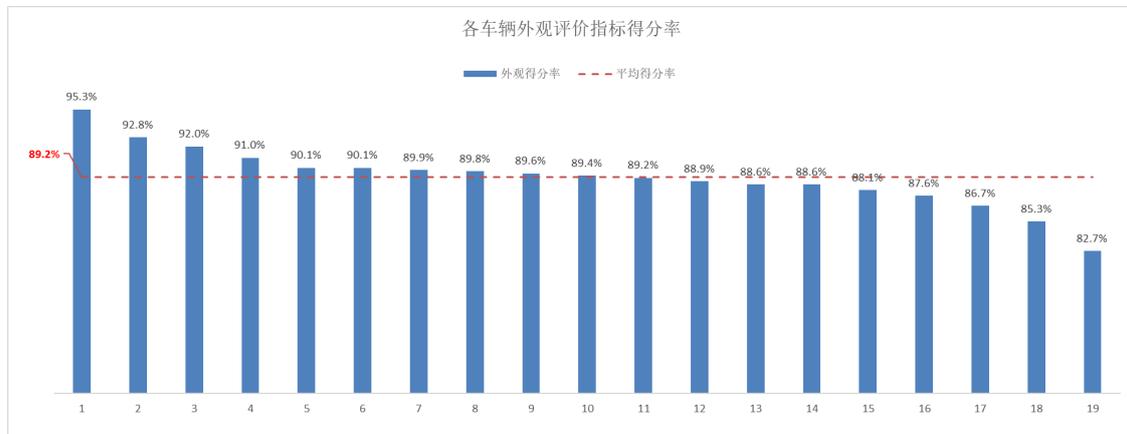
图 4-7 各测评车辆外观得分率

各测评车辆外观得分率见图 4-7。

外观评价指标得分率最高值为 95.3%，最低值为 82.7%，平均值为 89.2%，其中有 10 款车型的外观得分率高于平均值，有 8 款车型的外观得分率低于平均值，有 1 款车型的平均得分率与平均值持平，不同车辆的外观得分率之间存在较大差异。

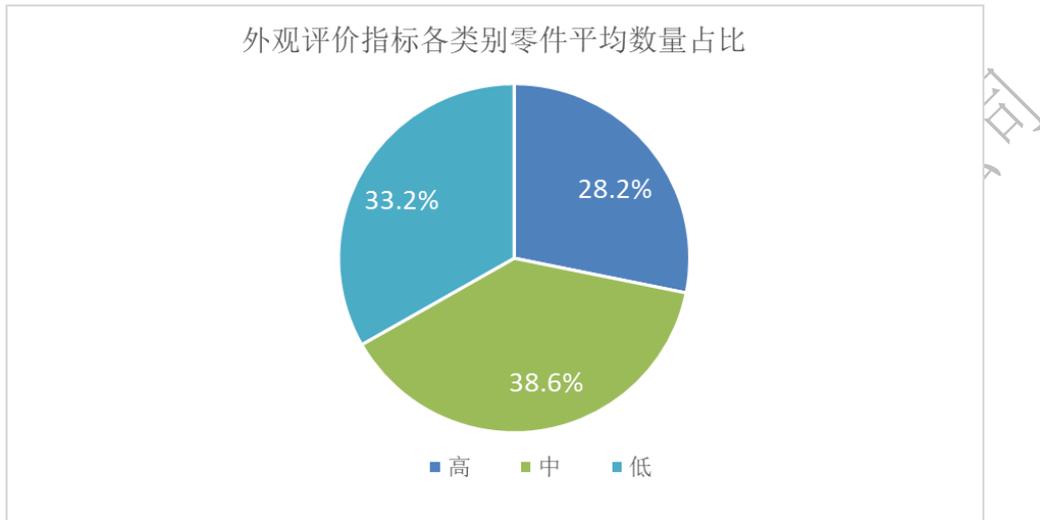
图 4-8 外观评价指标各类别零件平均数量占比

依据 2021 版本测评规则，将外观评价指标中的外观考核零件分为“高”“中”“低”三个不同类别，各类别零件分布情况见图 4-8。

外观评价指标中，“高”类别零件平均数量占比为 28.2%，“中”类别零件平均数量占比为 38.6%，“低”类别零件平均数量占比为 33.2%，三种类别的零件平均数量约各占三分之一。

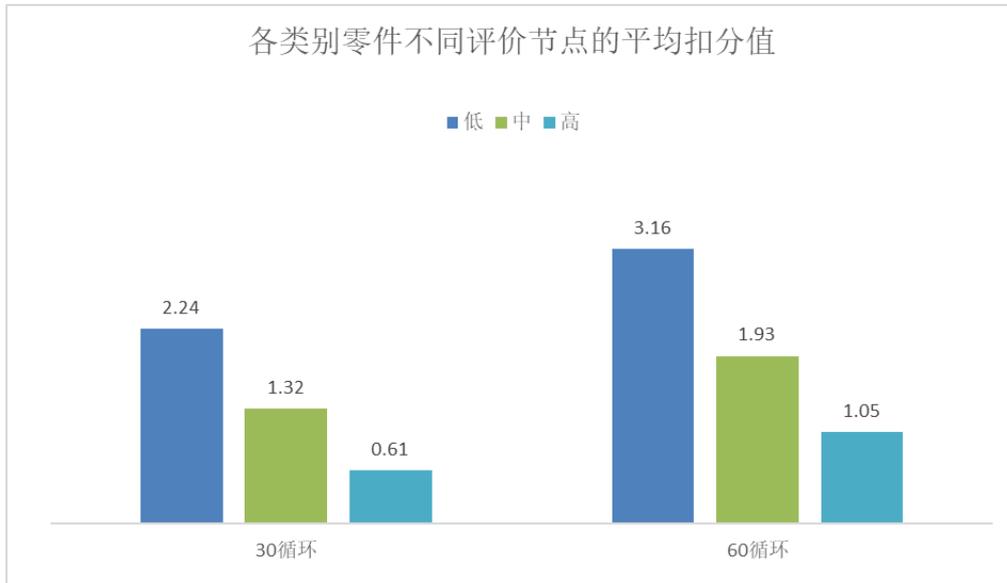
图 4-9 各类别零件不同评价节点的平均扣分值

各车辆的不同类别零件第 30 循环、60 循环的平均扣分情况见图 4-9，各车辆不同评价节点的扣分情况见图 4-10 至图 4-12。

不同的评价节点中，三个类别的零部件的平均扣分值趋势一致，按扣分值大小排序为“低” > “中” > “高”。“高”类别零件大多分布在车身及附件系统、制动系统，该类别零件生产企业普遍重视程度较高，防腐成本也较高，因此耐腐蚀性能普遍上要好很多，“低”类别零件大多分布在底盘区域，该类别零件由于更容易遭受碎石和盐水侵蚀，且防腐成本投入较低，因此腐蚀程度更严重。

随着强化腐蚀试验的进行，零件的腐蚀发生频率和严重程度逐步上升，第 60 循环评价节点的扣分值较第 30 循环节点有较大增幅。

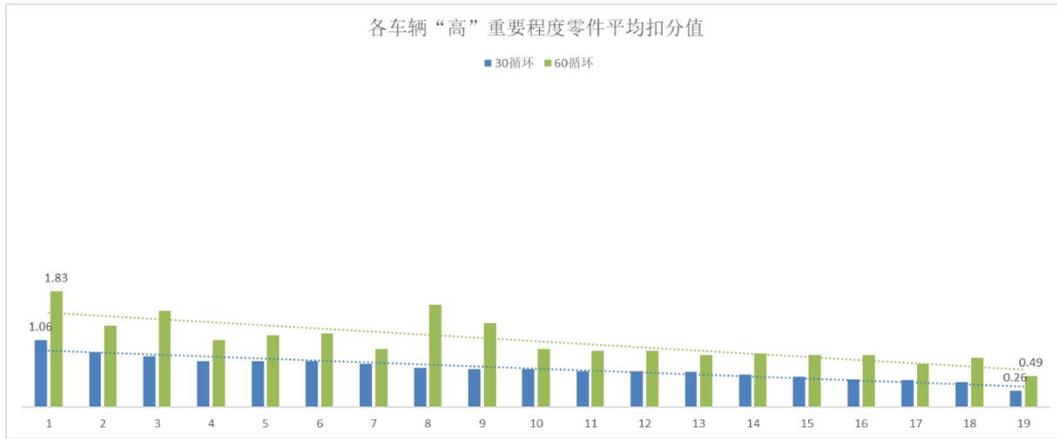
图 4-10 各车辆“高”类别零件平均扣分值

“高”类别零件中，第 30 循环最大扣分值为 1.06、最小扣分值为 0.26，第 60 循环最大扣分值为 1.83、最小扣分值为 0.49，总体而

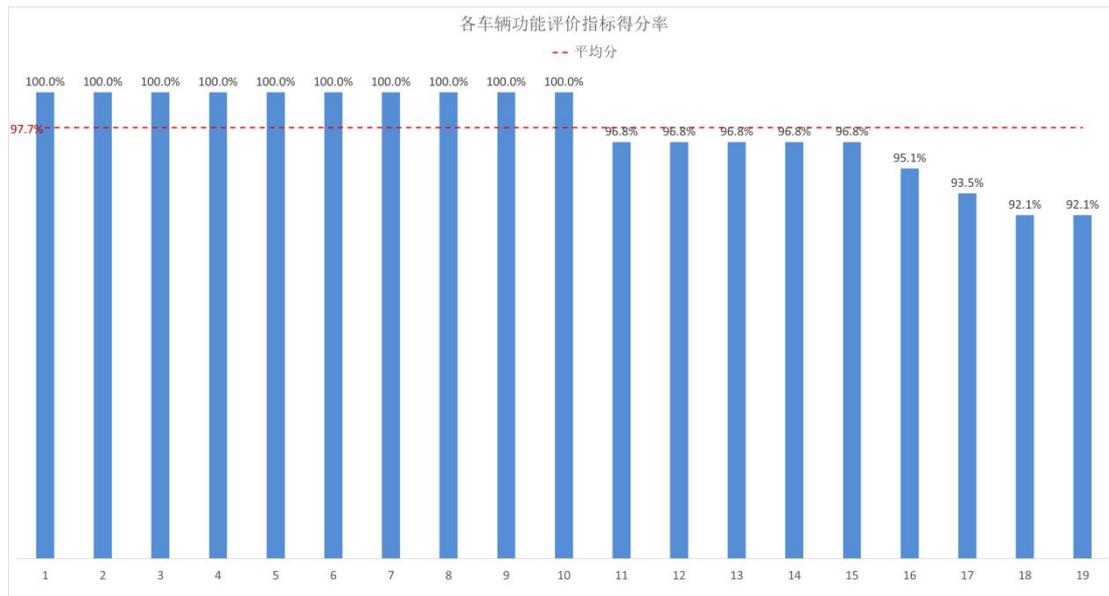
图 4-13 各车辆功能评价指标得分率

各测评车辆功能评价指标得分率见图 4-13。

各车辆功能评价指标得分率最高值为 100%，最低为 92.1%，平均值为 97.7%，其中 10 款车型高于平均值，9 款车型低于平均值，有 10 款车型该指标得分率为 100%。

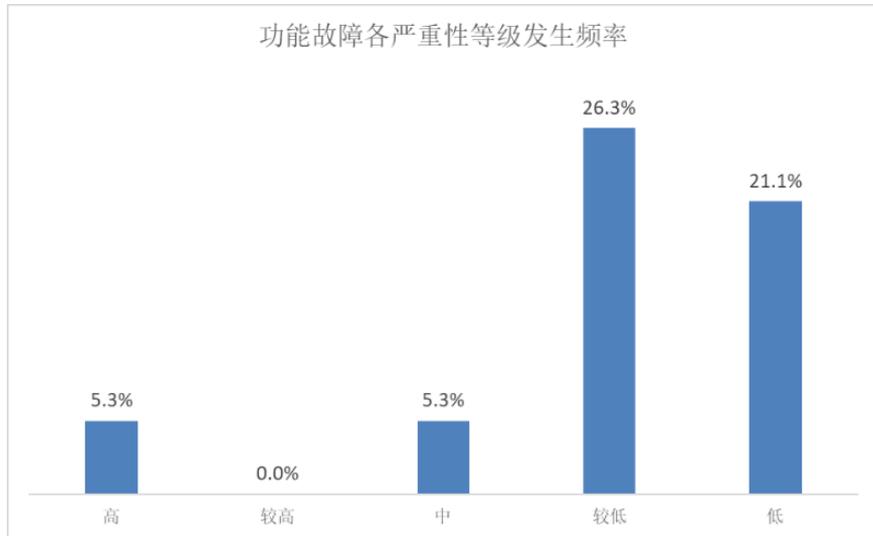
图 4-14 功能故障各严重性等级发生频率

测评车辆各严重性等级发生的频率见图 4-14。

各功能故障严重性等级的发生频率分为：“高”为 5.3%，“较高”为 0.0%，“中”为 5.3%，“较低”为 26.3%，“低”为 21.1%，测评车辆大部分功能故障的严重性等级集中在“较低”和“低”两个等级。“较低”严重性等级的故障如起动机卡死失效，“低”严重性等级的故障如燃油加注口盖板无法自动弹开。

功能故障从严重性、可能性两方面进行评估，根据功能故障的严重性和可能性，判断综合风险等级。2022 年至 2024 年的测评车辆功能评价不同等级分布情况分别见图 4-14 至图 4-16。

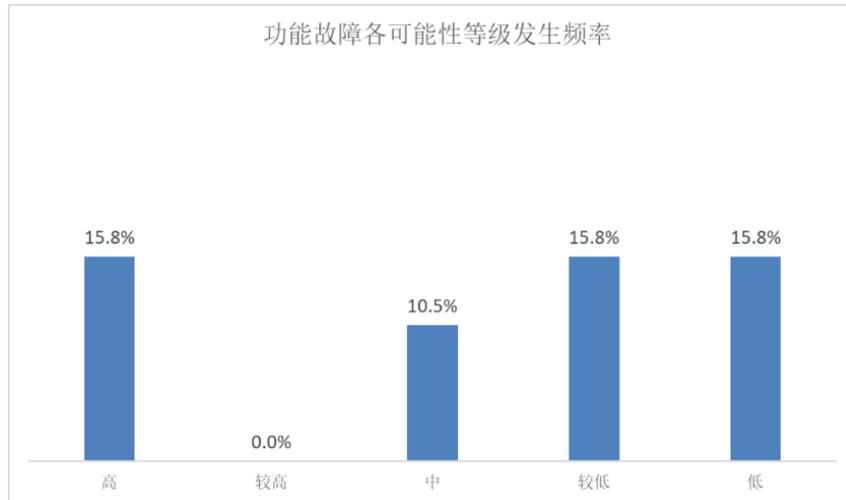
图 4-15 功能故障各可能性等级发生频率

测评车辆各可能性等级发生的频率见图 4-15。

各功能故障可能性等级的发生频率分为：“高”为 15.8%，“较高”为 0.0%，“中”为 10.5%，“较低”为 15.8%，“低”为 15.8%，除了“较高”可能性等级以外，其余四个等级发生频率相对分布均匀。

可能性等级由功能故障出现的时间节点确定，从测评结果来看，功能故障出现的时间并不集中在某个区间，而是在试验全周期内均有发生，因此功能评价指标作为衡量整车耐腐蚀性能的一个重要指标，评价的节点仍以试验全周期考核为宜。

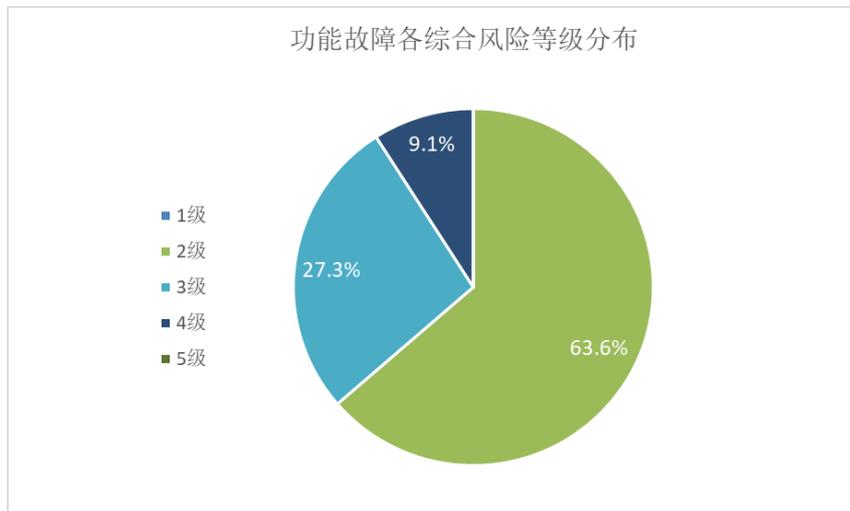
图 4-16 功能故障各综合风险等级分布

测评车辆各功能故障综合风险等级分布情况见图 4-16。

各功能故障综合风险等级分布情况：“1级”为0.0%，“2级”为63.6%，“3级”为27.3%，“4级”为9.1%，“5级”为0.0%，功能故障综合风险等级主要分布在2级和3级。

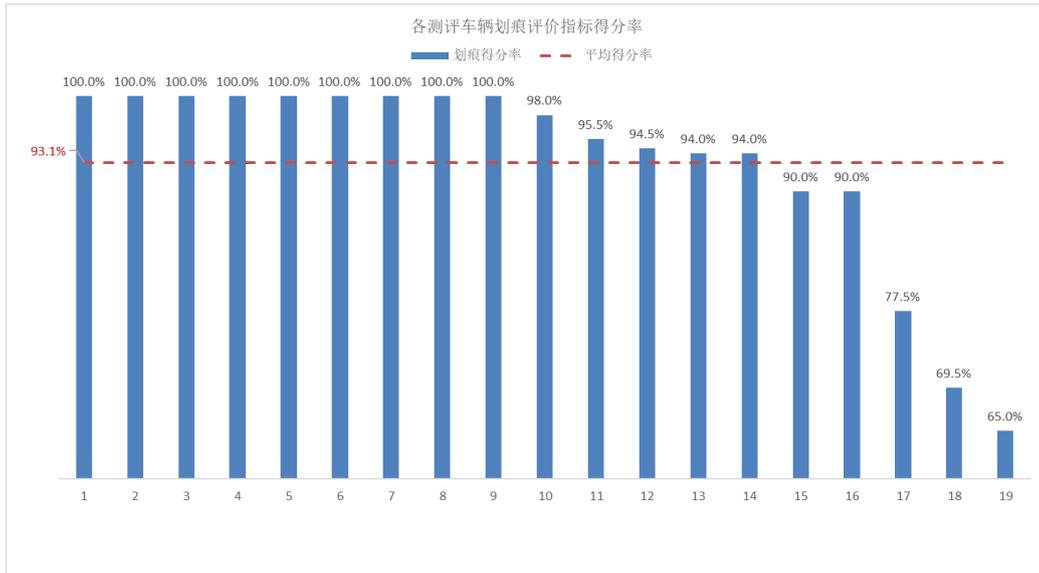
图 4-17 各测评车辆划痕评价指标得分率

各测评车辆划痕评价指标得分率见图4-17。

各测评车辆划痕评价指标得分率最高值为100%，最低值为65.0%，平均值为93.1%，其中有14款车型得分率高于平均值，有5款车型得分率低于平均值，有9款车型得分率达到100%。

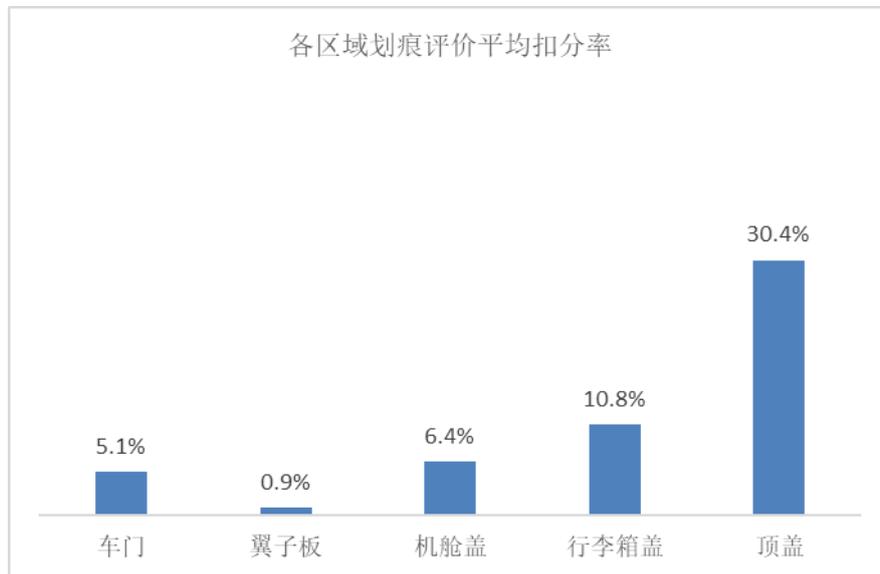
图 4-18 车身各区域划痕评价平均扣分率

车身各区域划痕评价平均扣分率见图 4-18。

翼子板的表现最好，其次是车门，顶盖的最差，各区域平均扣分率按从低到高的排序为：翼子板 < 车门 < 机舱盖 < 行李箱盖 < 顶盖。不同区域的表现差异较大，扣分率最大值约为最小值的 30 倍。

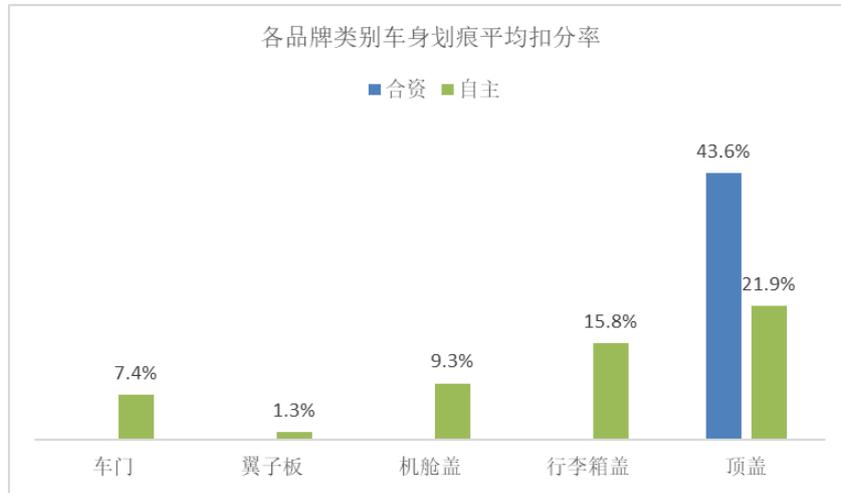
图 4-19 各品牌类别车身划痕平均扣分率

各品牌类别车身划痕平均扣分率见图 4-19。

合资品牌方面，翼子板、车门、机舱盖和行李箱盖的平均划痕扣分率为 0%，顶盖平均扣分率为 43.6%。

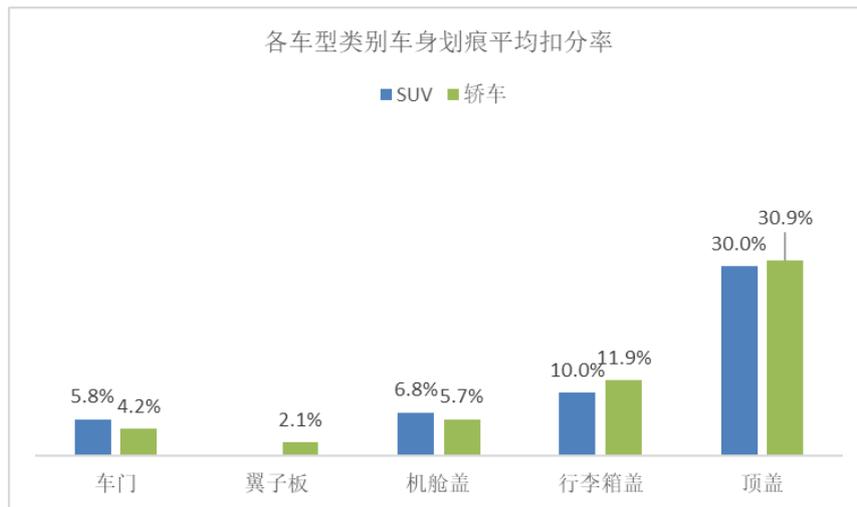
图 4-20 各车型类别车身划痕平均扣分率

各车型类别车身划痕平均扣分率见图 4-20。

总体而言，SUV 和轿车在车身划痕平均扣分率方面无明显差异性，各个区域的扣分分布情况大体一致，说明划痕评价指标的扣分率与车型关系不大。

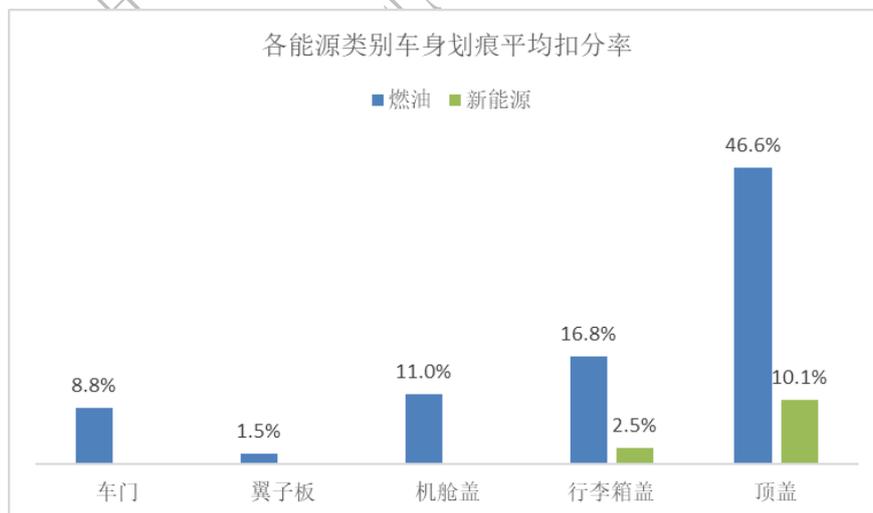
图 4-21 各能源类别车身划痕平均扣分率

各能源类别车身划痕平均扣分率见图 4-21。

燃油车方面，各区域平均扣分率最低值为翼子板的 1.5%，最大值为顶盖的 46.6%，不同区域之间存在较大的差异。

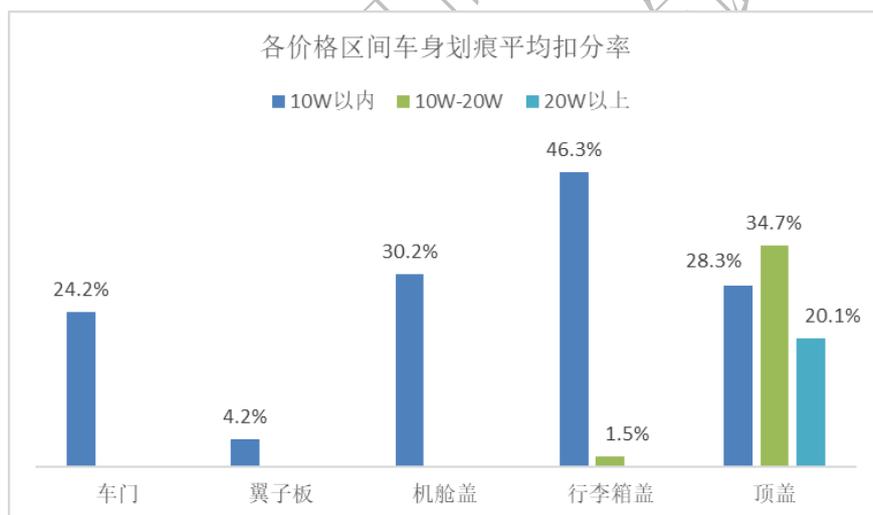
图 4-22 各价格区间车身划痕平均扣分率

各价格区间车身划痕平均扣分率见图 4-22。

10 万元以下价格区间：除了翼子板较少以外，其余区域的扣分率都比较高。

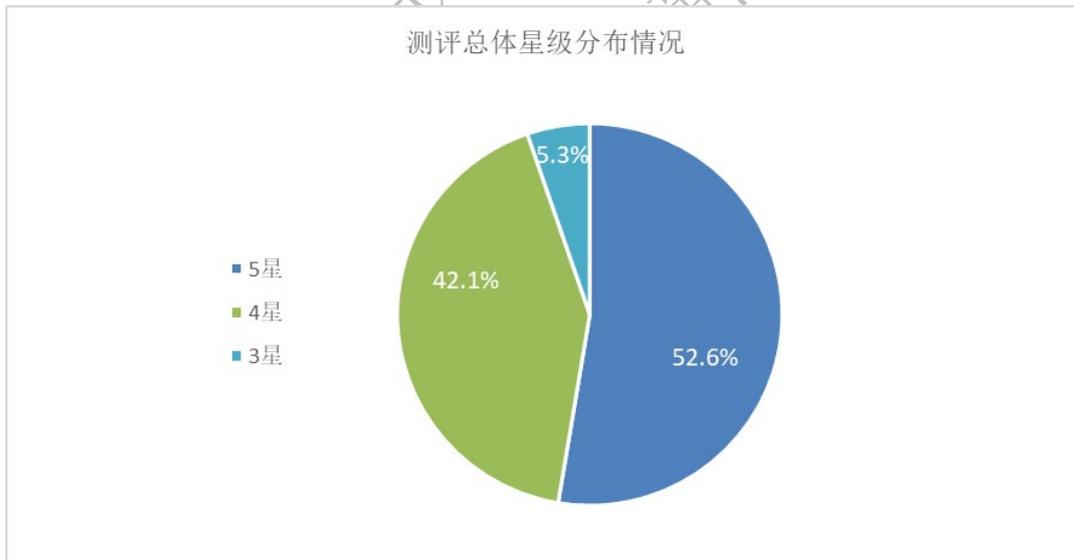
图 4-23 测评总体星级分布情况

2022 年至 2024 年共完成 19 款车型测评，总体星级分布情况见图 4-23。

全部测评车辆中，5 星级车型共 10 款，占比 52.6%，4 星级车型共 8 款，占比 42.1%，3 星级车型共 1 款，占比 5.3%。

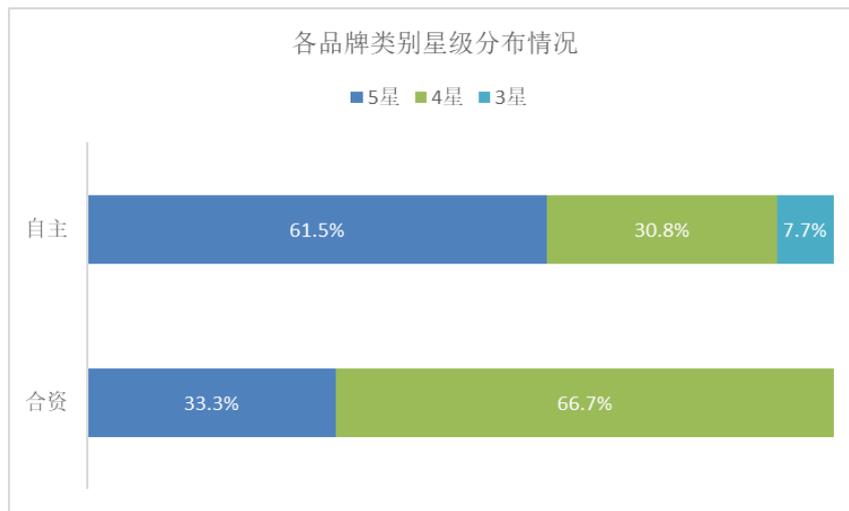
图 4-24 各品牌类别星级分布情况

各品牌类别星级分布情况见图 4-24。

5 星级占比：自主品牌 > 合资品牌；5 星级以下占比：自主品牌 < 合资品牌。

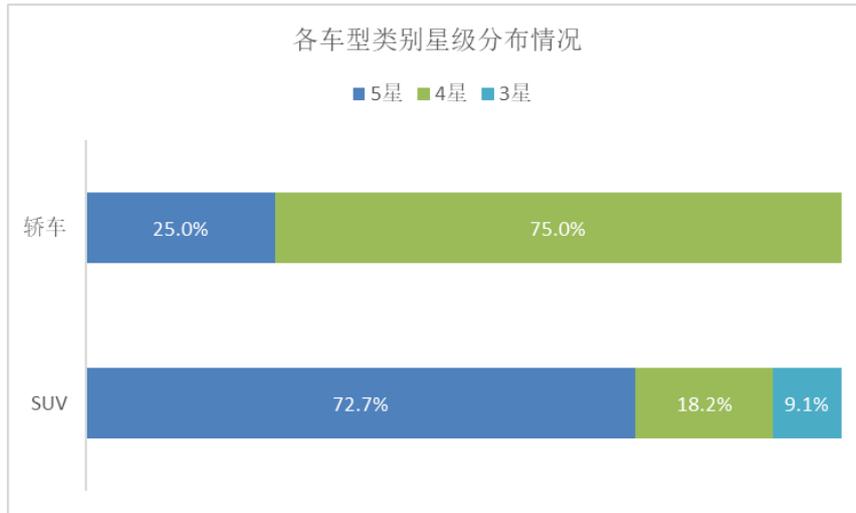
图 4-25 各车型类别星级分布情况

各车型类别星级分布情况见图 4-25。

5 星级车在轿车中占比为 25.0%，在 SUV 中占比为 72.7%，SUV 中 5 星级占比要高于轿车。

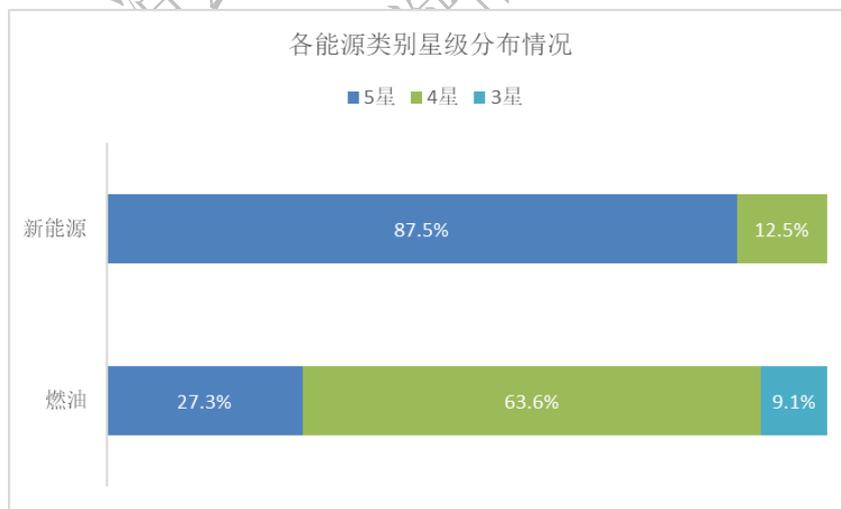
图 4-26 各能源类别星级分布情况

各能源类别星级分布情况见图 4-26。

5 星级车在新能源车中占比为 87.5%，在燃油车中占比为 27.3%，新能源车 5 星级占比要明显高于燃油车，原因分析如前文所述。

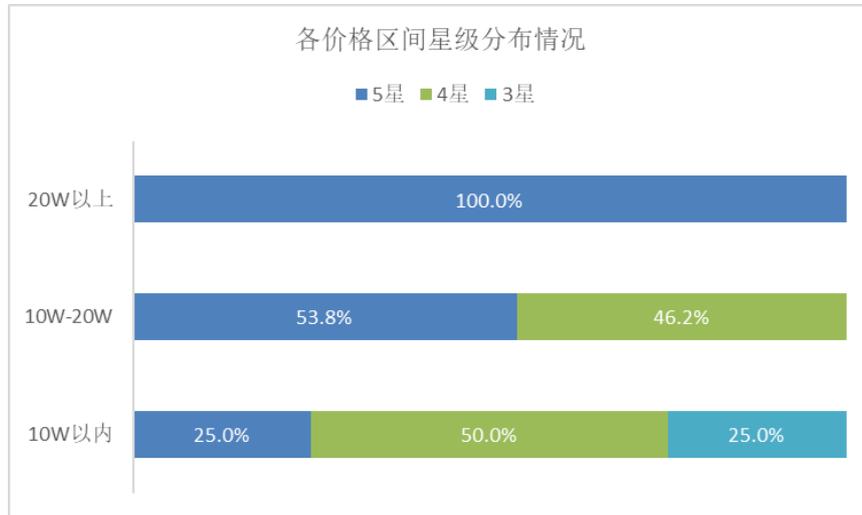
图 4-27 各价格区间星级分布情况

各价格区间星级分布情况见图 4-27。

各价格区间内的 5 星级占比：20 万元以上价格区间中占比为 100%，10 万元至 20 万元之间价格区间占比为 53.8%，10 万元以下价格区间占比为 25.0%，随指导价的增长，5 星级占比也越来越大。

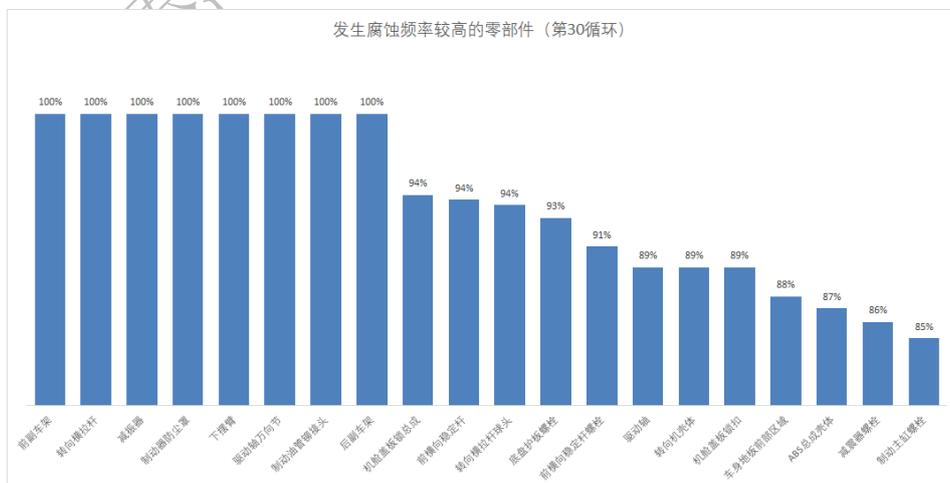
图 5-1 发生腐蚀频率较高的零部件

1. 在第 30 循环的评价节点，发生腐蚀频率较高、较低的零部件对统计样本中的所有车型的外观考核项的测评数据进行整理，根据发生腐蚀的频率进行排序，图 5-1 为发生腐蚀频率较高的 20 个零部件（由高到低排序），图 5-2 为发生腐蚀频率较低的 20 个零部件（由低到高排序）。

发生腐蚀频率较高的零件，主要集中在底盘区域，其中副车架、转向横拉杆、减振器和制动器防尘罩等零件发生频率高达100%。

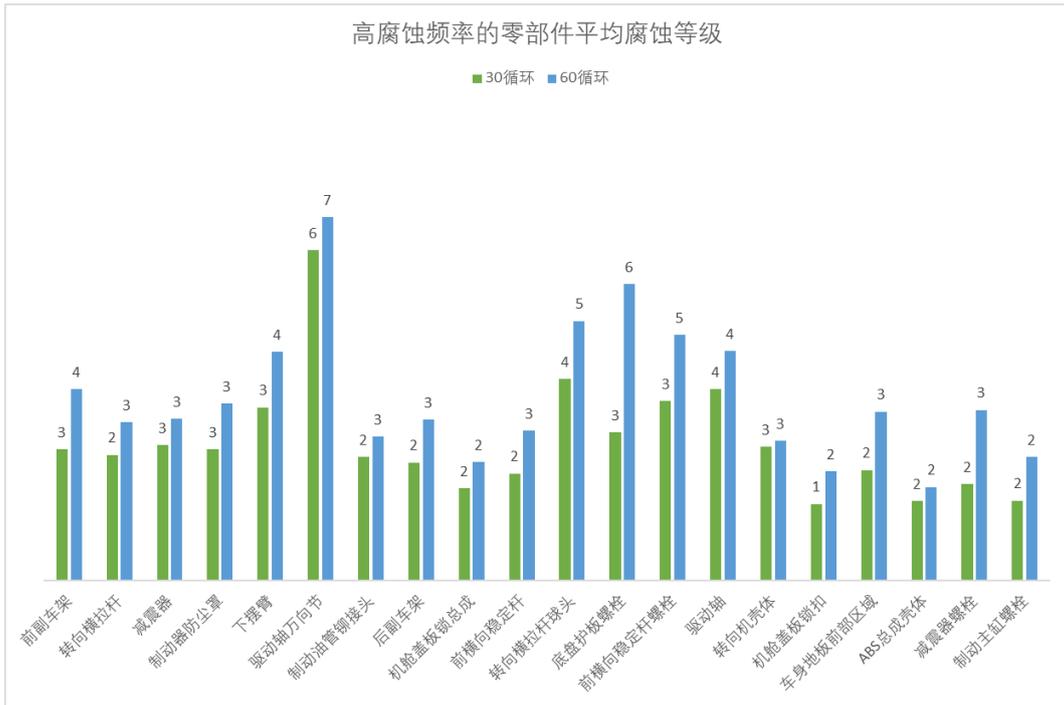
图 5-3 高腐蚀频率的零部件平均腐蚀等级

分别对第30循环评价节点中发生腐蚀频率较高和较低的零部件的腐蚀等级数据进行整理，研究和分析其在第60循环评价节点的腐蚀情况，见图5-3和图5-4。

高腐蚀频率零件不光发生频率远高于低腐蚀频率零件，平均腐蚀等级也明显较高，在相同条件下，越容易发生腐蚀的零件，腐蚀程度越严重。

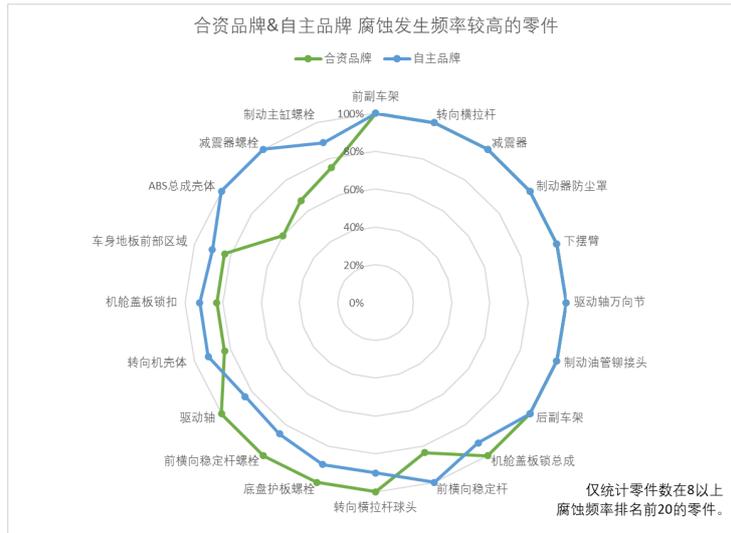
图 5-6 合资品牌&自主品牌 腐蚀发生频率较高的零件

需要指出的是，统计结果与样本是密切相关的。在发生腐蚀频率较高的零件中，不同类别车型的差异性不大，零件腐蚀严重程度主要与零件耐腐蚀性能和腐蚀环境相关。不同类别车型发生腐蚀频率较高的零件大多集中在底盘及下车身区域，如副车架、驱动轴万向节、下摆臂等零部件。

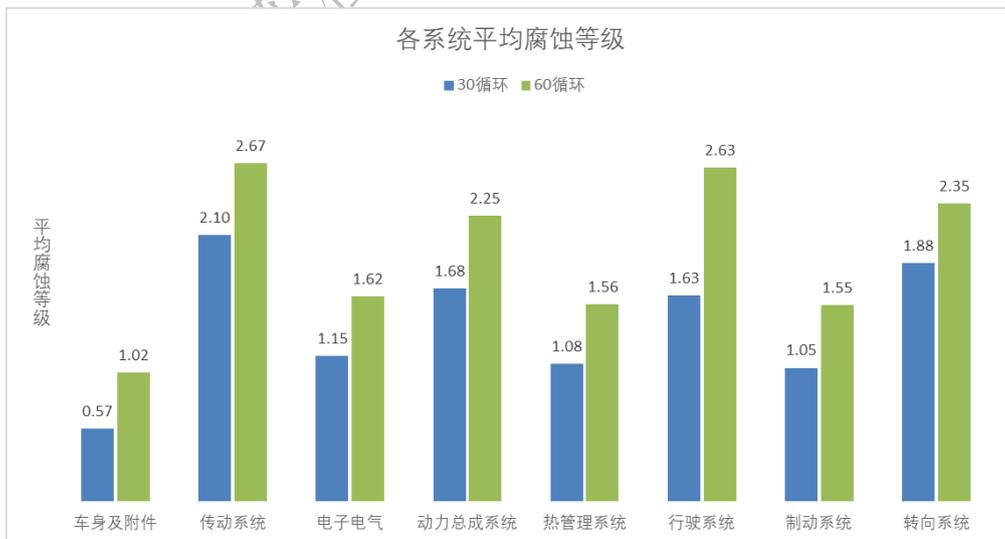
图 5-7 各系统平均腐蚀等级

统计发现，车身及附件系统腐蚀等级较低，可能与该系统零件腐蚀防护设计等级较高且所处腐蚀环境相对较好有关。

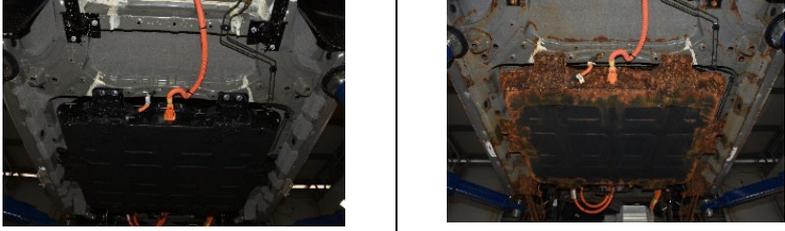
6	腐蚀等级	红锈腐蚀 7 级				
	原因分析	<p>1. 电池组壳体正面腐蚀较少，而相比之下其他区域锈蚀严重，这可能是因为壳体正面喷涂其他类型的防护涂层，而其他区域未处理。</p> <p>2. 电池组壳体可能在涂装过程中前处理工艺存在问题，涂装前处理的主要作用是提高金属基体与涂层之间的附着力，并抑制金属表面的微电池形成，从而减缓腐蚀反应的速率。当前处理工艺质量不佳时，可能导致漆膜耐蚀性下降。</p>				
	优化建议	<p>1. 严格控制涂装前处理工艺的质量，确保其为后续的油漆涂层提供一个稳定、致密的基底，增强涂层的整体耐蚀性。</p> <p>2. 在电池组壳体底部及其他区域喷涂防石击涂层，保证电池组壳体整体涂装工艺的完整性。</p>				
	零件名称	变速箱油底壳				
	照片示例	<table border="1" style="width: 100%; text-align: center;"> <tr> <td data-bbox="451 1184 895 1240">试验前</td> <td data-bbox="895 1184 1335 1240">试验后</td> </tr> <tr> <td data-bbox="451 1240 895 1503">

腐蚀等级	红锈腐蚀 7 级	
	原因分析	1. 钣金边缘是电泳漆膜防腐薄弱部位, 存在电泳工艺刀片效应的问题, 当钣金切边存在毛刺尖端时, 毛刺尖端处涂层会更加稀薄, 更容易引起锈蚀。 2. 在日常行驶中, 泥水砂石污渍会从缝隙中残留在车缝, 加速了侧围裙板的锈蚀。	
优化建议	1. 将接缝处的毛刺进行打磨、增加 PVC 底涂, 以及在缝隙位置涂敷密封胶。 2. 选择具有高边缘防腐电泳漆, 从而抑制电泳涂漆在烘干固化时的缩边现象, 增加工件边缘和焊接部位的漆膜厚度和涂膜覆盖率。 3. 焊接边增加台阶, 增加焊缝密封胶涂覆。		
6	零件名称	电池组壳体	
		试验前	试验后

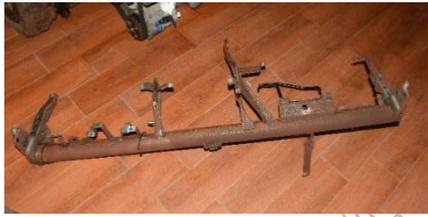
腐蚀等级	红锈腐蚀 6 级				
原因分析	该件无电泳，在腐蚀试验的高温高湿和盐雾环境下，极易发生基体金属腐蚀。					
优化建议	1.低成本设计，位于非客户直观可见区域，对整车功能的影响有限，批量生产过程中保证零件的涂油量满足要求，有助于减轻客户端车辆的腐蚀程度。 2.对于高端车可以采用铝骨架或者考虑增加电泳或粉末喷涂。					
31	零件名称	导水槽钢板接缝				
	照片示例	<table border="1"> <thead> <tr> <th>试验前</th> <th>试验后</th> </tr> </thead> <tbody> <tr> <td>

序号	案例分析					
29	优化建议	1.改进涂装工艺，避免 B 柱内腔形成电泳气泡。 2.结构设计上，考虑增加电泳孔等保证油漆泳透。 3.使用镀锌板替代冷轧板，提升板材的耐腐蚀性能。 4.定期检查发泡胶状态，保持较好的密封状态。				
30	零件名称	仪表板管梁				
	照片示例	<table border="1"> <thead> <tr> <th>试验前</th> <th>试验后</th> </tr> </thead> <tbody> <tr> <td>

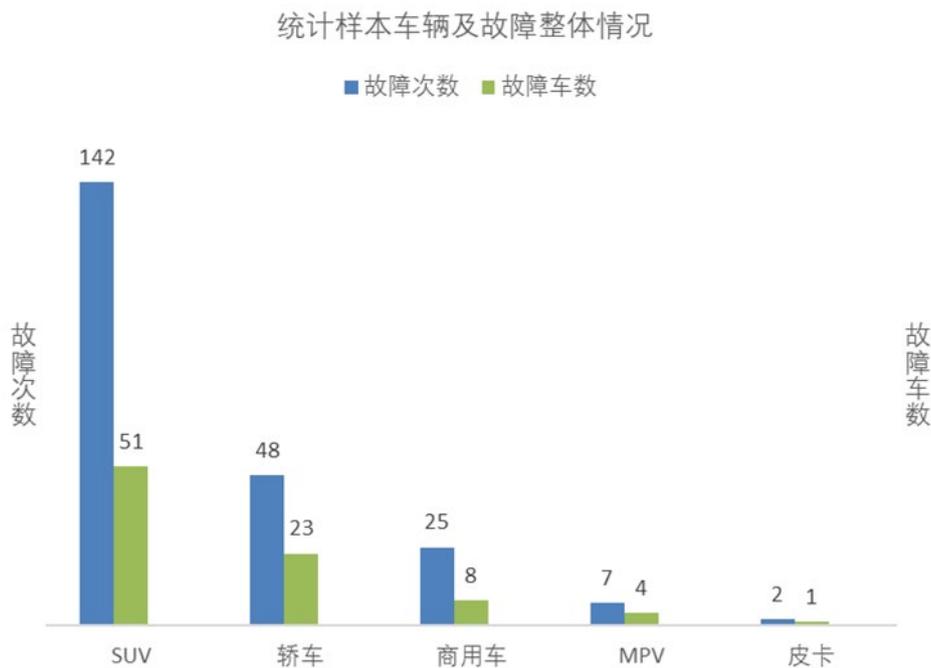
图 5-8 统计样本车辆及故障整体情况

车辆总数为 87 辆，其中 SUV 51 辆、轿车 23 辆、商用车 8 辆、MPV 4 辆、皮卡车 1 辆。故障总数为 224 个，其中 SUV 142 个、轿车 48 个、商用车 25 个、MPV 7 个、皮卡车 2 个。统计结果见图 5-8。

故障数量与样车数量基本呈正相关趋势，其中商用车、MPV、皮卡车由于数量较少，不具有较强的指导意义。

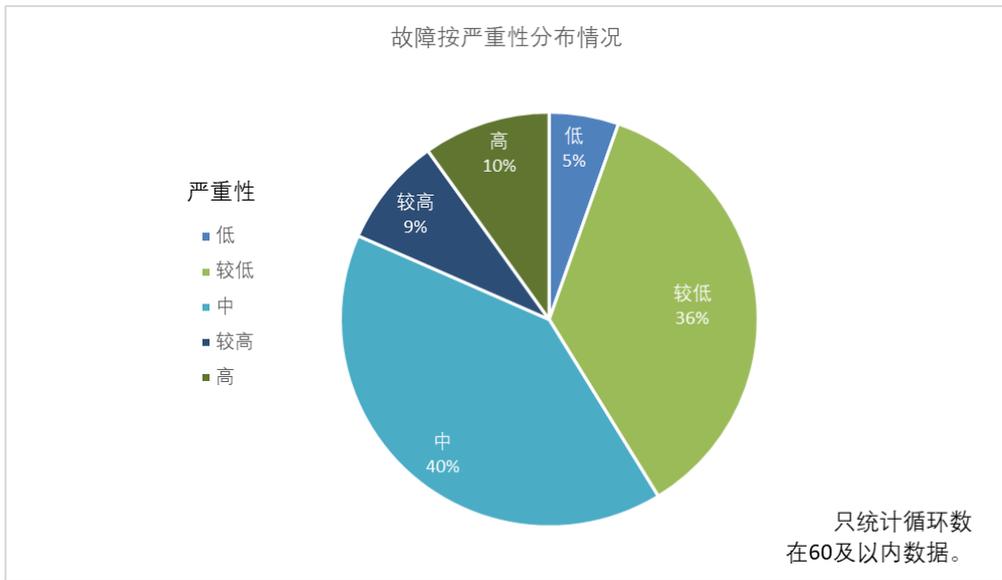
图 5-9 故障按严重性分布情况

中关于功能故障严重性等级和可能性等级的评估方法，对所有样本中的故障进行分类统计，见图 5-9 和图 5-10。

严重性方面，大多数故障集中在较低（如空调压缩机失效）、中（如发电机失效）这两个故障类别，二者占故障总数的 76%，高、较高和低三个类别故障占故障总数的 24%。

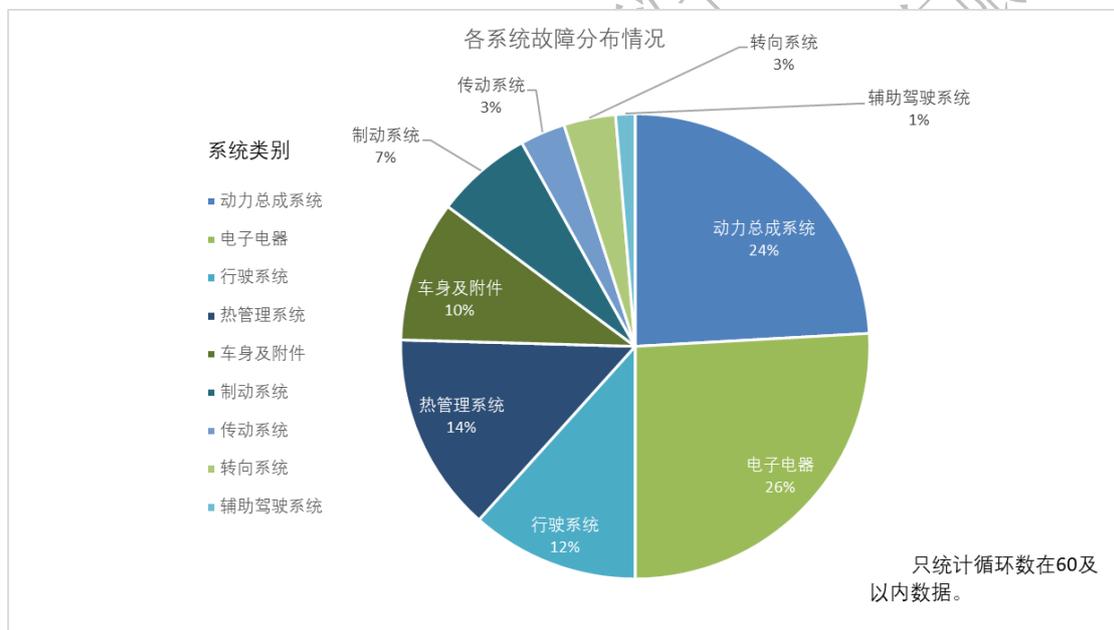
图 5-11 各系统故障分布情况

各大系统中，电子电器出现故障次数最多，占比 26%，常见的电子电器故障如仪表显示屏黑屏、中控屏幕黑屏等；其次是动力总成系统，占比 24%，常见的动力总成系统故障如车辆无法启动、动力丧失等。

统计结果按 5.1 中分类方法，将故障零件按 9 大系统进行分类，统计结果如图 5-11 所示。

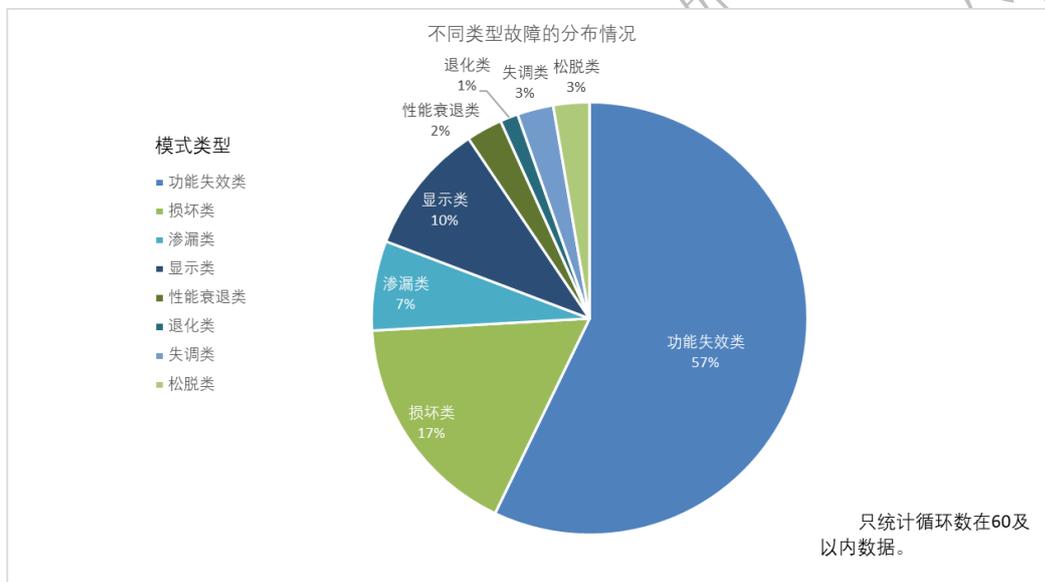
图 5-12 不同类型故障的分布情况

所有故障类型中，功能失效类占比最多，为 57%，在全部故障中占比超过一半，常见的功能失效类故障如空调压缩机卡死失效、发电机卡死失效等。

损坏类故障、显示类故障和渗漏类故障占比分别为 17%、10% 和 7%，其他类型故障比例较小，常见的损坏类故障如减振器弹簧断裂，常见的渗漏类故障如制动油管漏油。

按 5.3 中故障类型及模式分类方法，对故障统计进一步分析，故障按类型分布情况见图 5-12 所示。

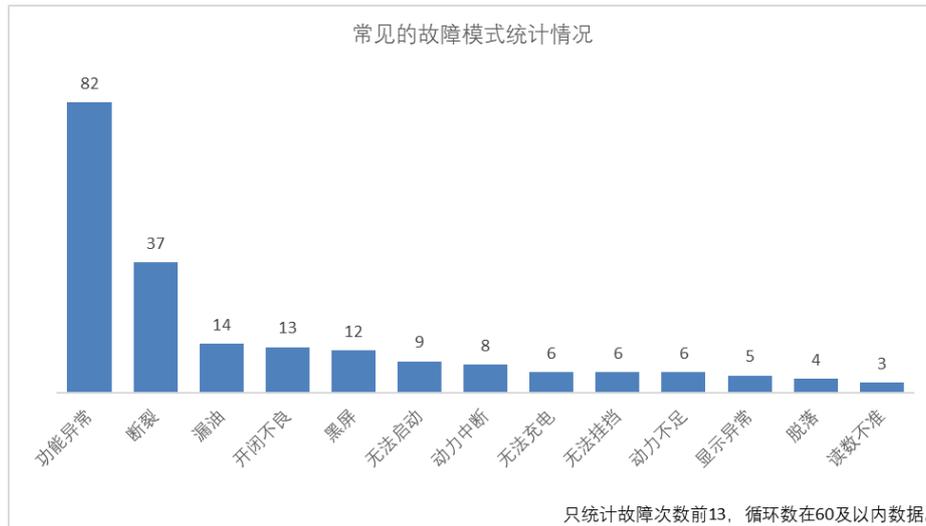
图 5-13 常见的故障模式统计情况

所有故障模式中，功能异常是出现最多的故障，共 82 例，其次是断裂，共 37 例，漏油、开闭不良、黑屏等也较为常见，分别为 14 例、13 例和 12 例。

统计结果呈现为出现不低于 3 次的故障模式，其余出现 1-2 次的故障具有一定偶发性，因此不在图中呈现。

按不同的故障模式进行统计，结果如图 5-13 所示。

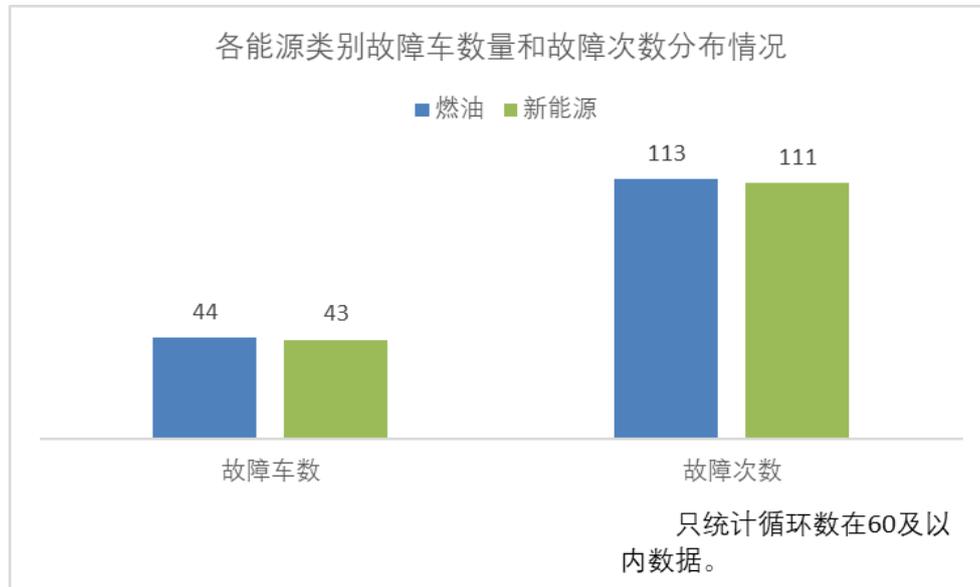
图 5-14 各能源类别故障车数量和故障次数分布情况

样本总共 87 辆车，其中燃油车 44 辆，新能源车 43 辆，二者基本持平；

燃油车故障次数为 113 例，新能源车故障次数为 111 例，新能源车稍微多于燃油车，但相差不大。

对样本中的车辆按燃油车和新能源车进行分类，统计情况如图 5-14 所示。

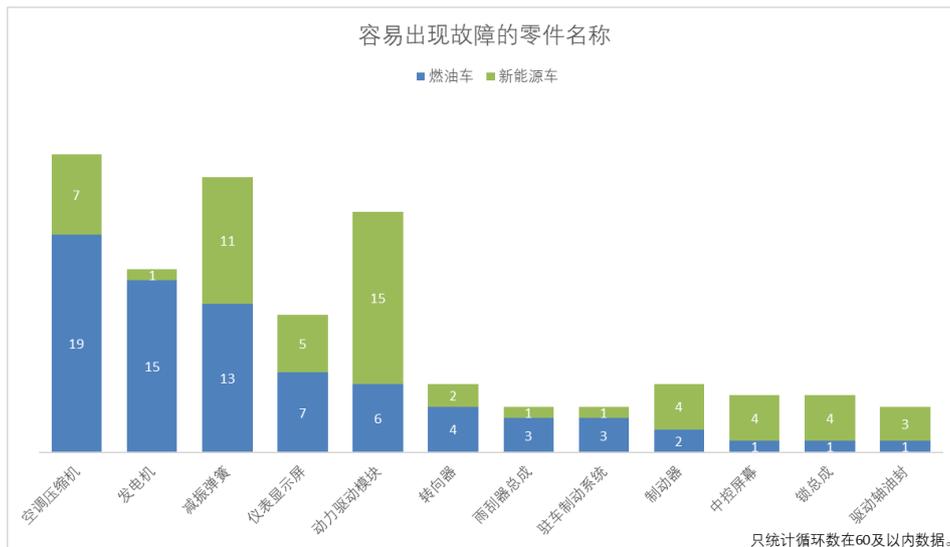
图 5-15 容易出现故障的零件名称

空调压缩机、减振弹簧、动力驱动模块和发电机是最容易出现故障的零件，分别出现 26 例、24 例、21 例和 16 例，出现次数少于四次的零件由于数量较少，未在该图中呈现。

几种容易出现故障的零件：空调压缩机——燃油车和新能源车分别为 19 例和 7 例，常见的故障模式是压缩机卡死失效，燃油车出现的比例要高于新能源车；减振弹簧——燃油车和新能源车分别为 13 例和 11 例，二者无明显差异；动力驱动模块——燃油车和新能源车分别为 6 例和 15 例，新能源车明显高于燃油车，新能源车较常见的故障模式为无法上高压、动力中断等；发电机——燃油车和新能源车分别为 15 例和 1 例，这与汽车的结构密切相关。

对样本中所有故障案例进行统计和分析，筛选出现次数较多的零部件，并按燃油车和新能源车进行分类，如图 5-15 所示。

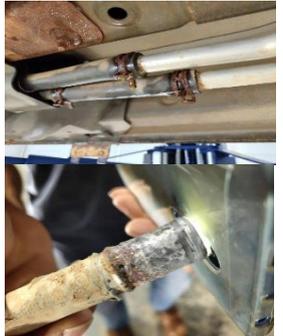
4	底盘暖风水管	底盘暖风水管锈蚀穿孔，导致漏液。	故障原因：1.暖风水管连接结构设计在底盘排液孔下方，加速连接卡箍的锈蚀，导致卡箍失效漏液。2.卡箍防腐等级偏低。	建议优化结构设计，暖风水管连接结构避开底盘排液区域；卡箍选用达克罗表面处理方式，提升防腐等级，一般选用中性盐雾试验标准提升至480h 或者720h 无红锈。

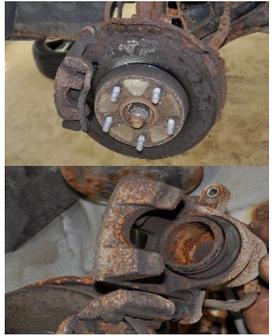
7	制动钳	制动钳 卡死， 不回 位。	制动钳一般采用 镀锌工艺，中性 盐雾试验标准为 240h 无红锈，故 障原因是表面处 理质量问题，遭 受碎石击打和盐 水侵蚀后，涂层 破损锈蚀，导致 制动钳卡死。	建议选用镀锌镍表 面处理方式，锌镍 涂层硬度较高，防 石击性能好，提升 中性盐雾试验标准 为 480h 无红锈。

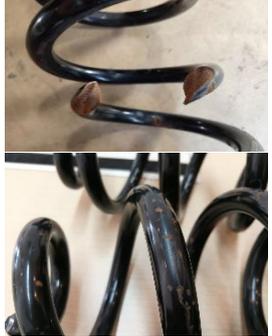
8	减振器螺 旋弹簧	减振器 螺旋弹 簧断裂	螺旋弹簧一般采 用粉末喷涂的表 面处理方式，故 障原因是遭受碎 石击打，涂层破 损，本身基材腐 蚀导致强度不 足，引发断裂。	建议螺旋弹簧选用 良好的基材，一般 采用 55CrSi；优 化制造工艺，改 进喷丸工艺、保 证良好的粉末涂 层，建议采用双 涂层粉末（膜厚 不低于 220μm）， 提升中性盐雾试 验标准为 720h 无红锈。

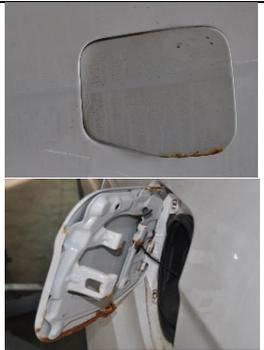
11	燃油加注口盖板	燃油加注口盖板无法关闭	燃油加注口盖板下侧的装配间隙较小,运动过程中与侧围发生干涉;电泳漆磨损产生腐蚀,腐蚀产物累积影响盖板的开闭。	建议调整销轴处的包边尺寸,控制好销轴间隙,减少下沉量;控制盖板的车身安装点及内外板的焊接公差,同时注意盖板成型后的回弹角度。

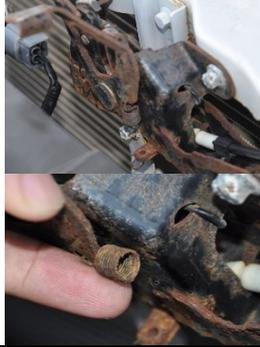
序号	零件名称	故障描述	原因分析	优化建议	照片示例
13	机舱盖板锁总成回位弹簧	机舱盖板锁总成回位弹簧断裂	机舱盖锁总成回位弹簧本身基材耐腐蚀性能不足,回位弹簧锈蚀,从而导致其强度降低,引起断裂,导致锁钩无法回位。	建议提升弹簧的耐腐蚀性能,将中性盐雾试验标准提升至 240h 无红锈。

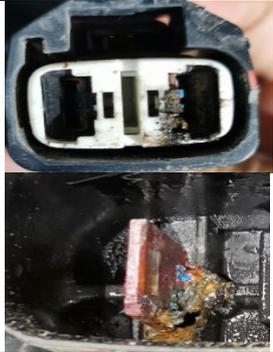
17	线束插接头	线束插接头漏水,导致短路。	线束插接头存在密封性问题,导致局部进水,内部金属腐蚀后发生短路,导致功能失效。	建议插接头密封结构,优化或提升装配工艺。

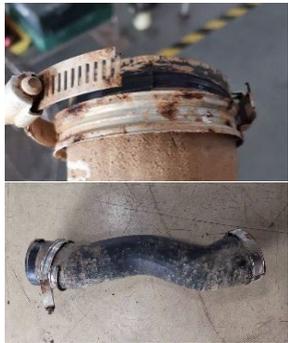
序号	零件名称	故障描述	原因分析	优化建议	照片示例
27	涡轮冷却空气管卡箍	涡轮冷却空气管卡箍断裂	涡轮冷却空气管卡箍通常采用不锈钢材质，导致腐蚀断裂可能原因：一是卡箍使用耐腐蚀性能偏低的不锈钢材质，因自身材质问题导致锈蚀；二是连接的地方有铝材质，存在电位差，产生电偶腐蚀；三是存在应力腐蚀。	建议使用 304 以上不锈钢材质；结构上要规避在铝材料中使用，或者增加绝缘隔绝；选用耐应力腐蚀材料。

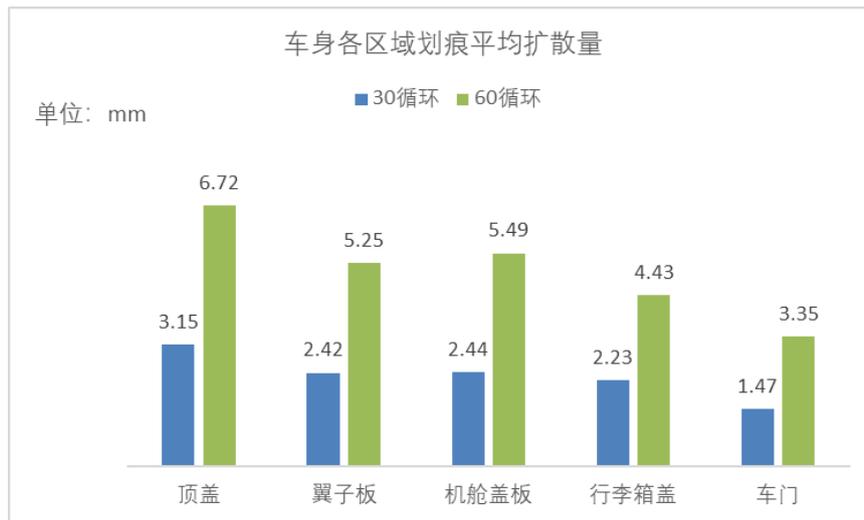
图 5-16 车身各区域划痕平均扩散量

车身五个区域中，车门的划痕表现最好，第 30 循环的平均扩散量为 1.47 mm，第 60 循环的平均扩散量为 3.35 mm，划痕的扩散量较小；顶盖的划痕表现最差，第 30 循环的平均扩散量为 3.15 mm，第 60 循环的平均扩散量为 6.72 mm，划痕扩散量最大。

将车身划分为车门、翼子板、机舱盖板、行李箱盖和顶盖五个区域，并分别统计其30循环和60循环的划痕扩散量数据，见图5-16所示。

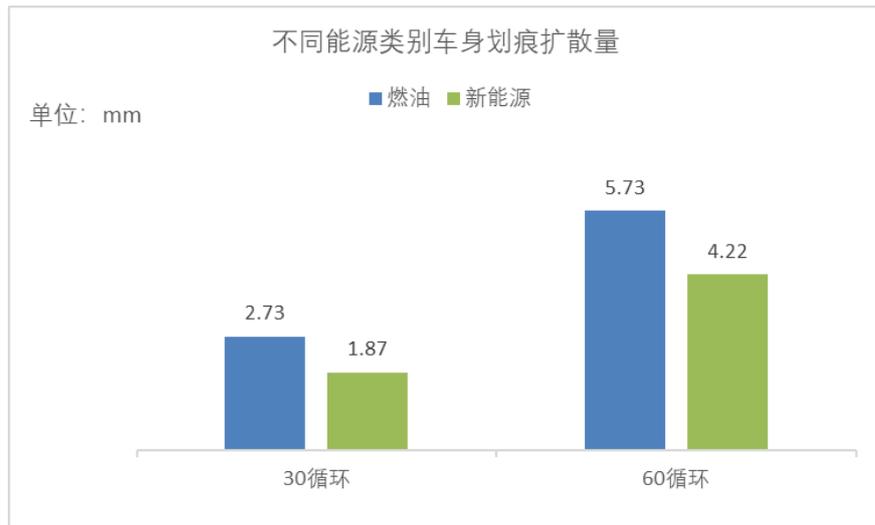
图 5-17 不同能源类别车身划痕扩散量

统计数据显示，划痕平均扩散量：新能源车 < 燃油车，说明新能源车的车身防腐蚀性能要好于燃油车，这可能与新能源车大量采用镀锌板等防腐性能较好的基材有关，车身镀锌板的采用与汽车的售价和产品定位相关，燃油车尤其是售价较低的低端车型，车身采用镀锌板比例较低，导致划痕扩散量较大。

将样本所有车辆分为燃油车和新能源车两大类，分别统计其划痕扩散量，见图 5-17 所示。

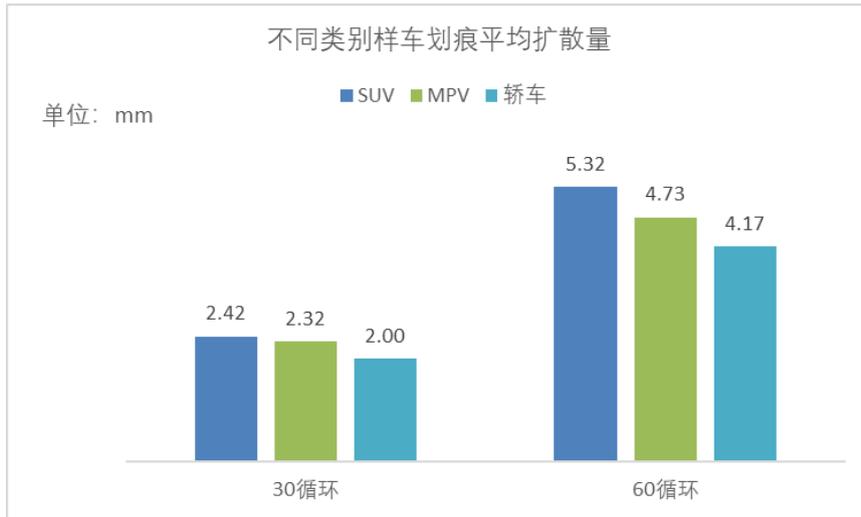
图 5-18 不同类别样车划痕平均扩散量

划痕平均扩散量：轿车 < MPV < SUV，统计样本中，轿车的划痕表现最优，其次为 MPV 和 SUV，划痕扩散量与样本的构成及不同车身的基材、涂层质量相关。

样车按 SUV、轿车和 MPV 分类，统计结果如图 5-18 所示。
