中国汽车腐蚀测评研究报告

(2024 年)

中消会 CA-CAP 工作组秘书处

长春汽车检测中心海南热带汽车试验有限公司

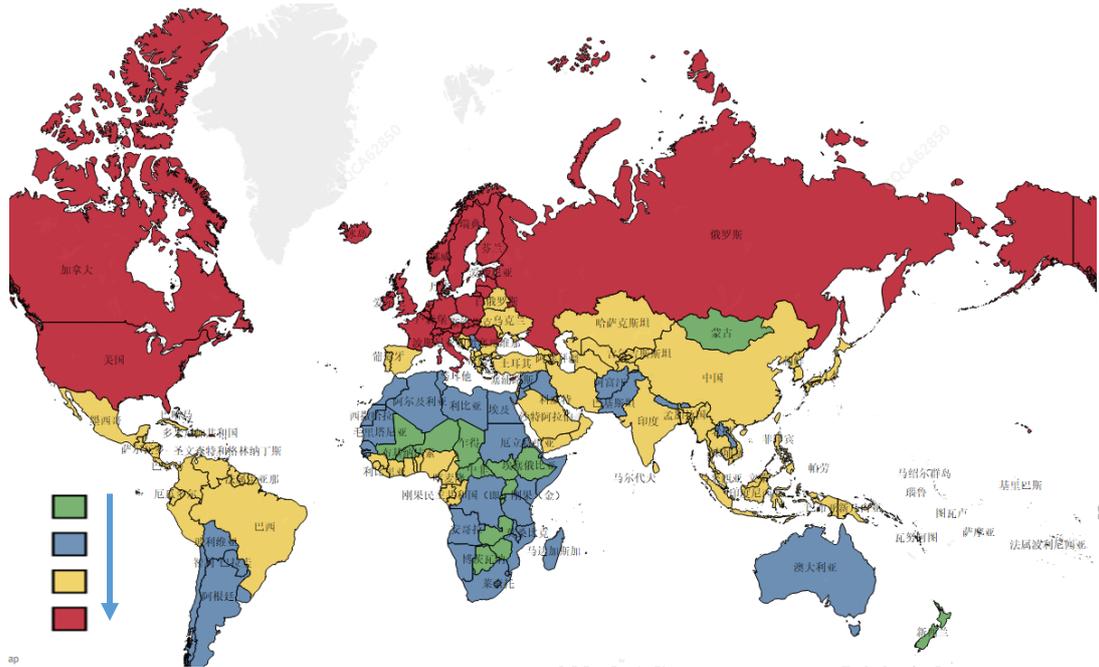
图 6-1 某车企划分的全球腐蚀环境等级

高腐蚀地区主要为北美、欧洲区域，中腐蚀区域主要为东亚，低腐蚀区域主要为中亚及非洲。生产企业应该首先根据产品销售区域，再结合产品售价及目标用户确定合适的外观锈蚀、功能失效、安全性故障的质保年限，比如 3 年无外观锈蚀，6 年无功能故障、10 年无安全性故障，再细化控制目标。

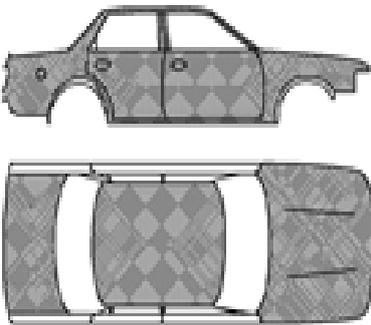
部位	图示	备注
乘员舱和发动机舱外直接看到的表面

深色部分为湿区
车底举起直接看到的表面

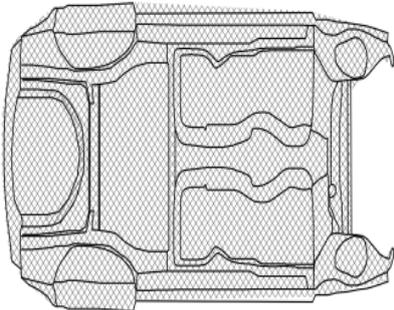
深色部分为湿区

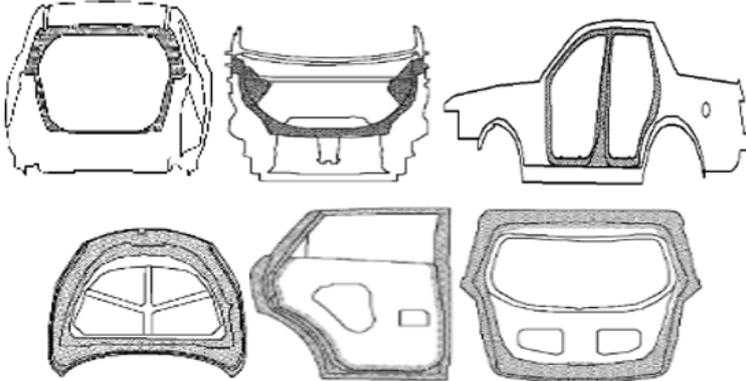
部位	图示	备注
<p>打开四门两盖直接看到的表面</p>

<p>深色部分为湿区</p>
<p>乘员舱、发动机舱外及车底被装配件覆盖的表面</p>

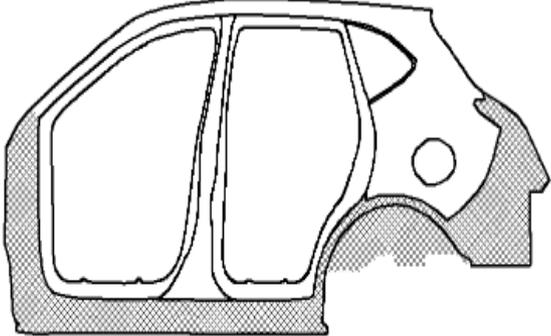
<p>深色部分为湿区</p>
<p>发动机舱内被装配件覆盖的表面</p>

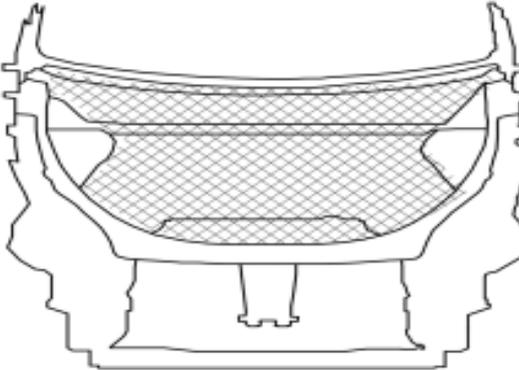
<p>深色部分为湿区</p>

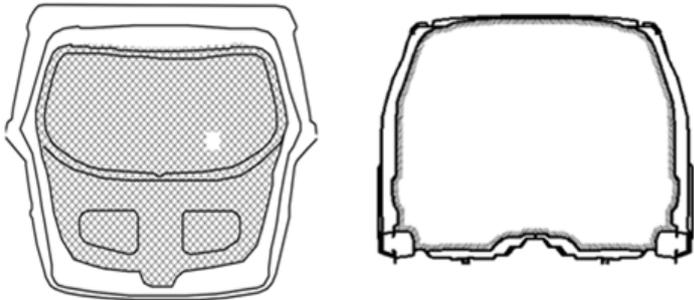
部位	图示	备注
乘员舱内和背门/行李箱内侧被装配配件覆盖的表面

深色部分为干区
车门和前罩的空腔和搭界面

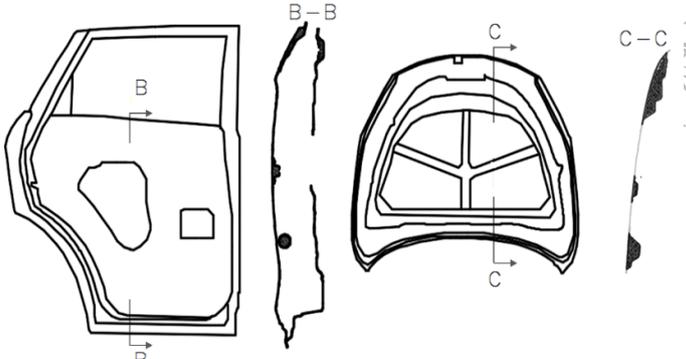
深色部分为湿区
背门/行李箱的空腔和搭界面

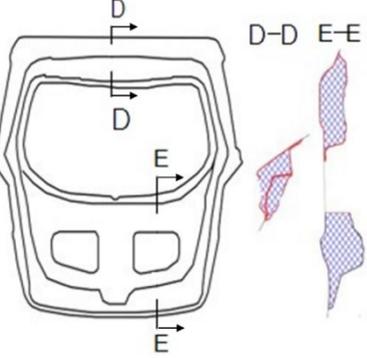
深色部分为干区
除开闭件的车身空腔和搭界面

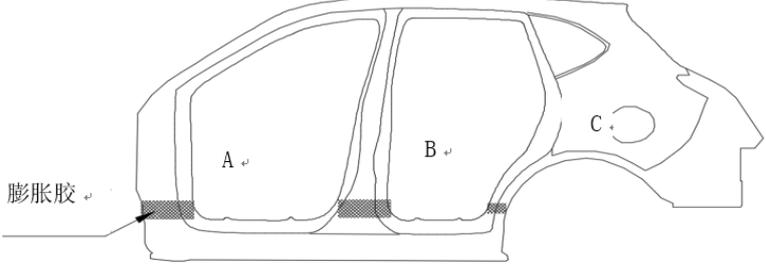
A/B/C柱膨胀胶的上部、乘员舱内的钣金形成的内腔为干区

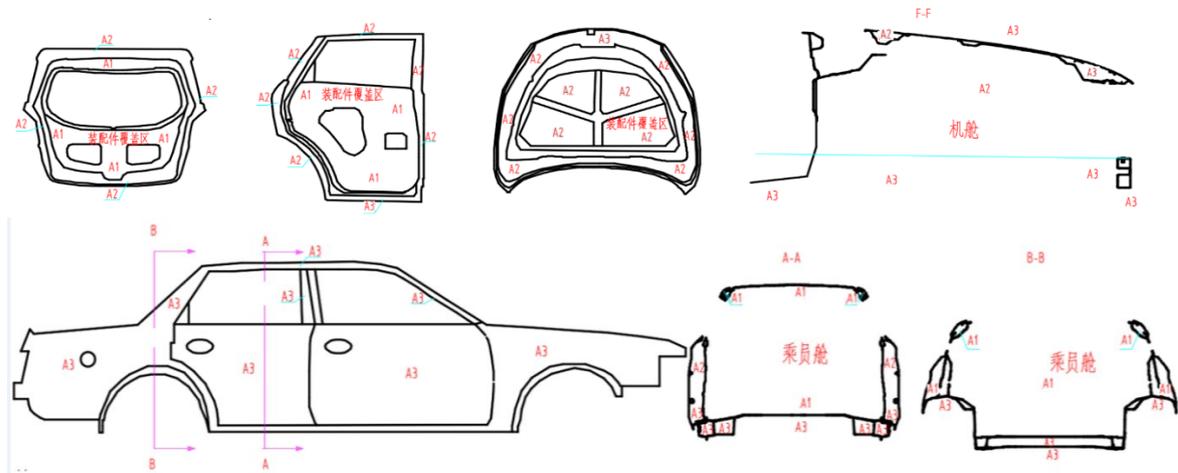
图 6-2 车身各区腐蚀环境等级

A1—腐蚀轻微的工作环境；A2—腐蚀中等的工作环境；A3—腐蚀严重的工作环境

依据各位置的腐蚀强度，车身各区的腐蚀环境分 3 个等级，见图 6-2。

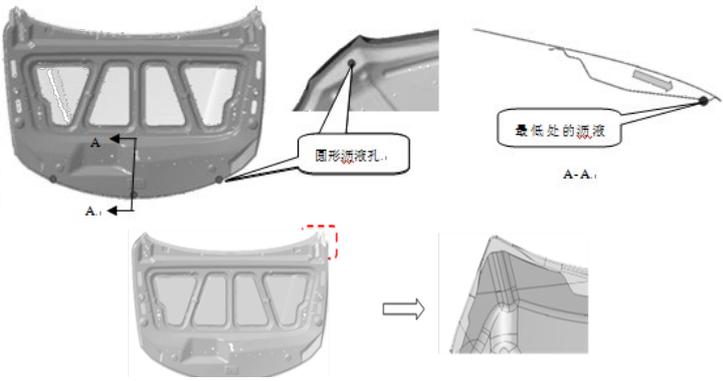
部位	参考设计	图示
发动机盖	发动机盖左右两侧前端最低处内板开直径至少为 6mm 的圆孔（或截面积至少为 28mm ² 椭圆孔）2 个~4 个。

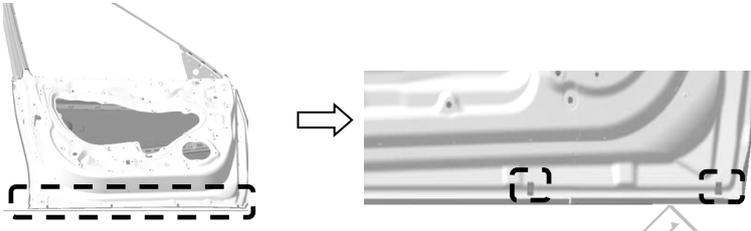
部位	参考设计	图示
前门	<p>车门下部最低点，内板开至少为 6mm×12mm 的方孔，或面积相同的长圆孔 2 个~3 个，孔间距约 200mm~350mm。为确保沥液干净，孔下沿距离外板的高度不应超过 2mm</p>

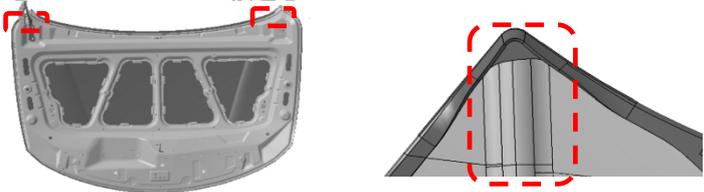
部位	参考设计	图示
机舱盖	<p>应考虑机舱盖出入槽角度对机舱盖具体结构的排气性影响，排气孔至少保证高度 2mm~3mm，该排气孔最后应使用密封胶密封</p>

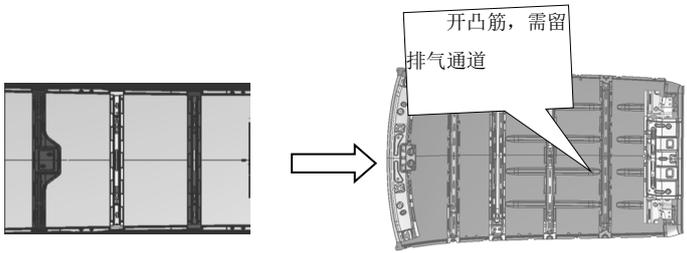
顶盖横梁	<p>顶盖横梁因所处部位特殊，无法在顶盖多处开孔排气，应更改顶盖局部造型或更改横梁结构，使横梁前后通透，实现横梁排气的功能，顶盖尾部横梁入槽后位于最高点，应重点考虑排气性</p>

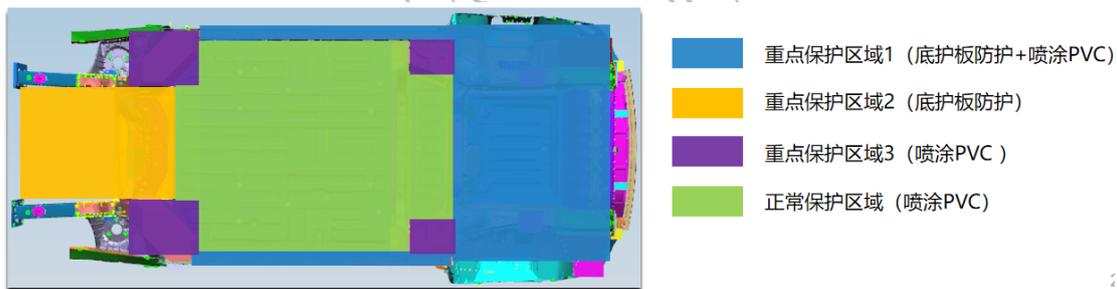
图 6-3 车身底部防石击防护示意图

车身底部，一般防石击涂层喷涂厚度在 0.6 mm~1.5mm，新能源车型通常把防石击涂层喷涂在电池底护板上，图 6-3 是常见的喷涂区域示意图。在进行车身底部的防石击涂层喷涂时，应符合如下要求：

1. 距离外轮廓 50 mm 以内的区域不喷涂。
2. 在容易遭受石击的如轮罩迎风面应喷涂。
3. 针对护板覆盖区域，覆盖边界小于 30 mm 的区域应进行喷涂，但应避开护板安装点。
4. 复杂的总装件覆盖区域，可不喷涂。
5. 需要进行遮蔽的孔及螺栓边缘 30 mm 以内不喷涂。

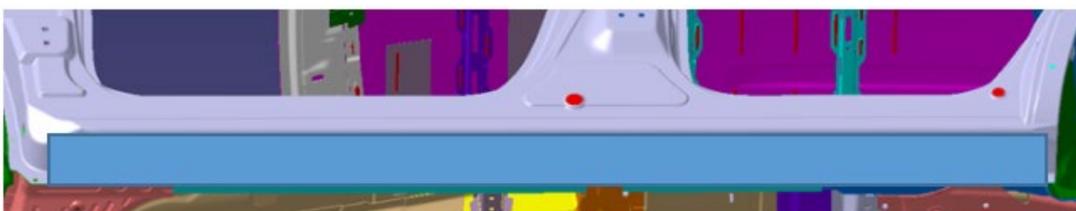
图 6-4 裙边防石击涂层示意图

车辆两侧裙边也是需要重点防护的区域，裙边防石击涂层的使用比车身底部更细腻，一般喷涂厚度在 0.3 mm~0.6mm。图 6-4 是裙边防石击胶喷涂示意图。

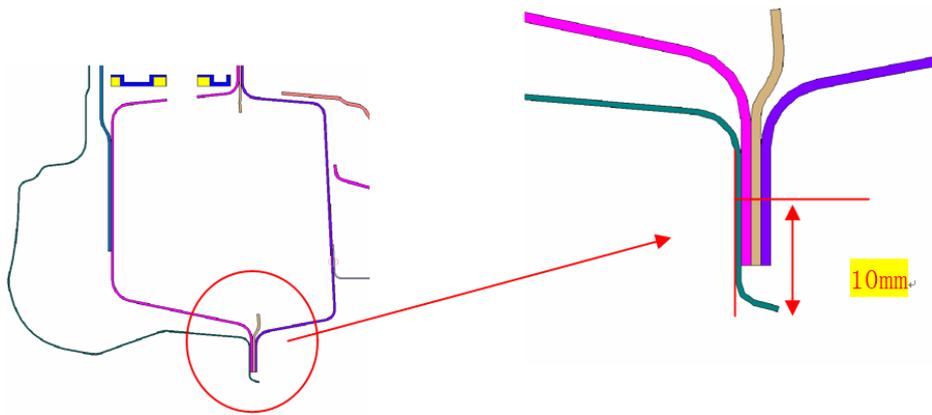
图 6-5 涂断面示意图

1. 喷涂区域宽度要求一般大于 40 mm。
2. 距断面 10mm 以内的区域，可不喷涂裙边防石击涂料（图 6-5）。
3. 若图示平面区域喷涂裙边防石击涂层，该区域不能设计总装安装孔（图 6-6）。

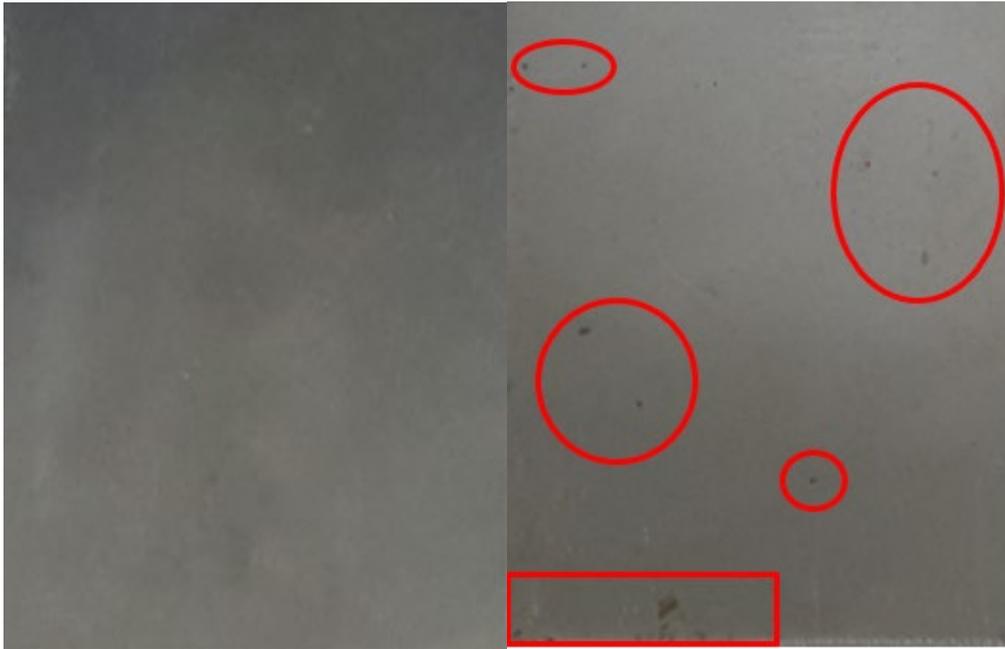
图 6-8 在 30°C、85%湿度环境下，左侧为存放之前的普通冷轧钢板，右侧为存放 3 天之后的状态，红色区域的斑点为锈点

此外，在车身涂装之前，对普通冷轧钢板零件在运输和仓储过程中的防腐措施非常关键。通过试验，发现普通冷轧钢板在无任何防腐保护措施的情况下，在 30℃、85%湿度的条件下，存放 3 天之后，钢板表面开始出现锈点（图 6-8）。普通冷轧钢板在焊接后，焊缝和焊点的区域更容易发生腐蚀，通过试验室模拟试验，在 30℃、85%湿度环境下，无任何防腐保护措施的情况下，焊缝在 24h 内出现生锈，焊点在 48h 内出现生锈。在特定的季节（如中国南方的黄梅天），高温高湿以及昼夜的温差变化带来的水汽凝结，导致无任何防腐保护措施保护的焊点在 2h 内就会生锈。表面生锈的钢板将严重影响后续涂装的涂层附着力和耐蚀性能，如图 6-9 所示。

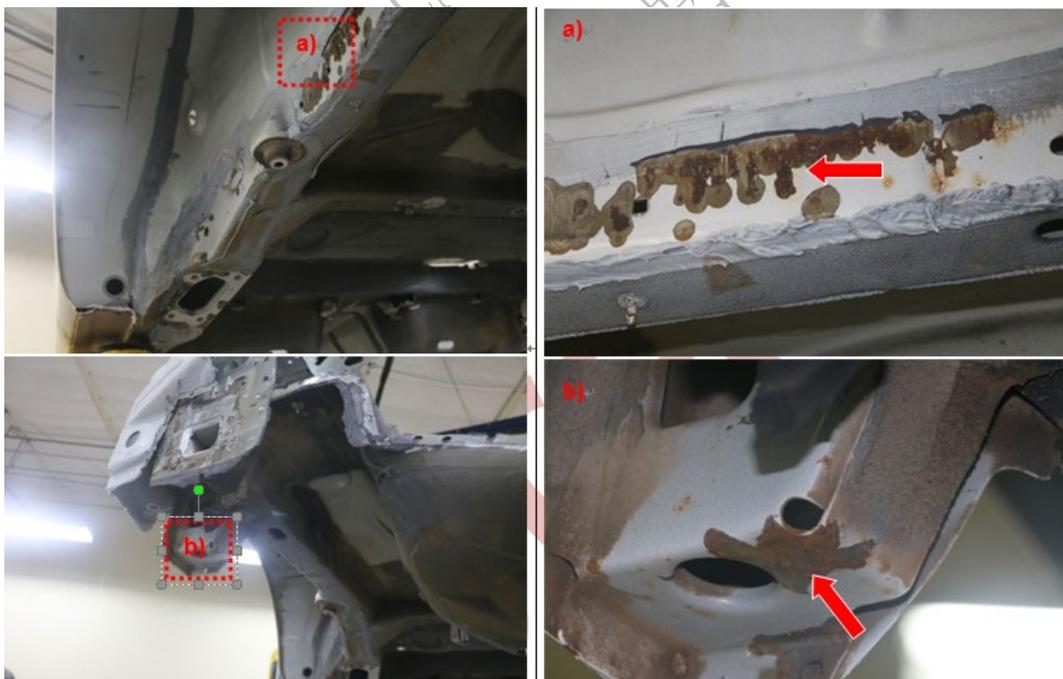
图 6-9 普通冷轧钢板表面腐蚀导致后续涂装涂层剥落（动态整车腐蚀强化模拟试验）

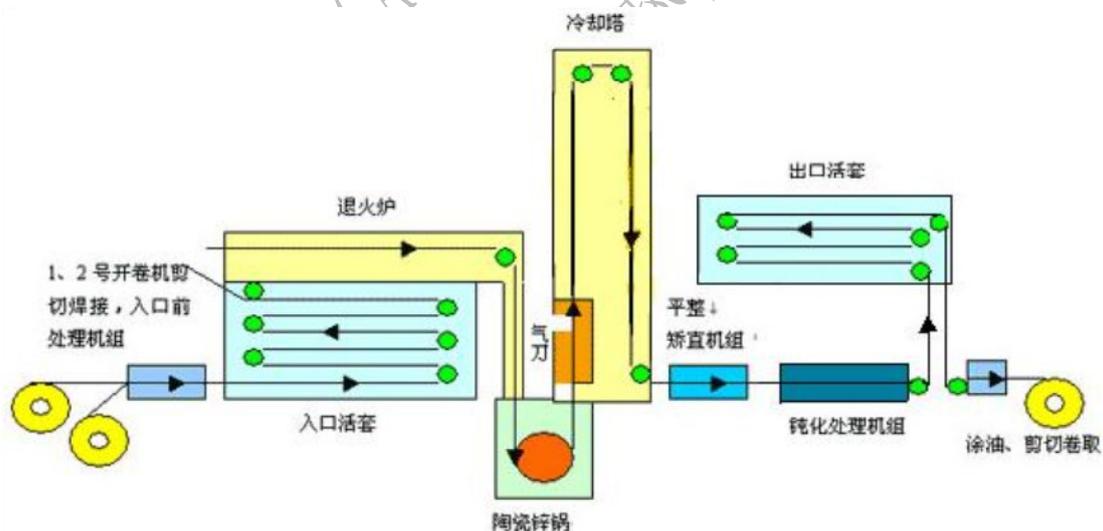
图 6-10 镀锌钢板制造流程示意图

热镀锌也叫热浸锌或者热浸镀锌，是利用铁和锌的熔点不同，将除油除锈后的钢带浸入 500℃ 左右熔化的锌液中，使钢带表面附着锌层。由于热镀锌层表面粗糙度较大，对后续涂装的表面外观质量有一定影响。但随着热镀锌技术的不断发展，目前小锌花和无锌花钢板已经批量市场化，后续涂装表面外观也得到很大改善。

热镀锌钢板主要应用于汽车内外板及结构件，是国内汽车上使用的最多的镀层板。其表面有铝和锌的氧化层，表面化学活性低于电镀锌，锌层厚度变化范围较大，汽车上常用双面都为 $50\text{g}/\text{m}^2$ 的镀锌板，可满足不同区域的耐腐蚀要求。

镀锌钢板制造流程如图 6-10 所示。

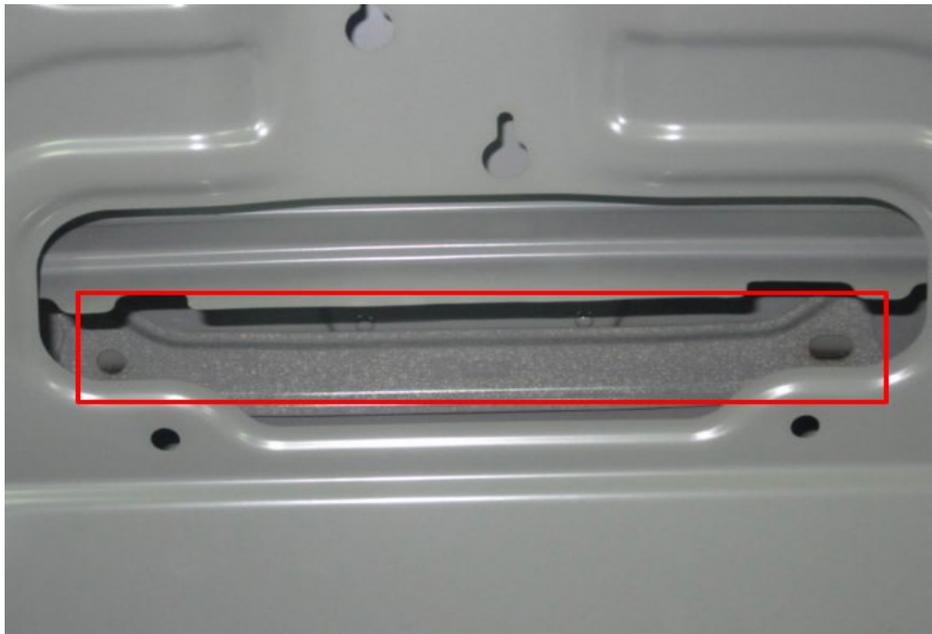
图 6-11 红色圈出区域零件采用的无铬钝化镀锌钢板，电泳之后成膜性较差

表面外观质量。另外在采用电镀锌钢板的情况下，应避免使用无铬钝化或者硅烷后处理的钢板，因为钝化层将影响钢板的导电性，使后续电泳工艺无法成膜（图 6-11）。

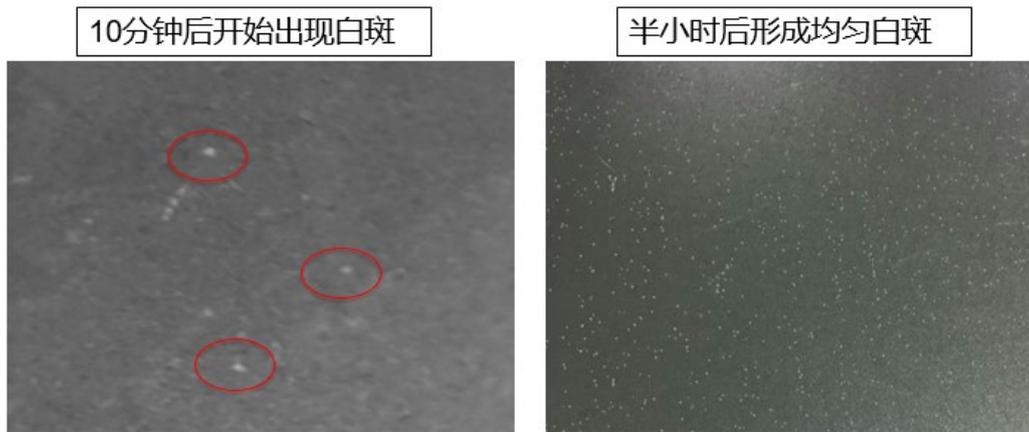
图 6-12 钢板在 pH 值为 8.6 的前处理槽液中放置，10min 之后开始出现白斑，30min 之后形成均匀白斑

由于锌是两性金属，既能和酸反应又能和碱反应。研究表明，锌在室温条件下，在 pH 值低于 6 或者高于 12.5 的区间内具有较高的腐蚀速率。因此应用镀锌钢板时，后续电泳前处理的脱脂工艺中要控制适当的 pH 值，过高的 pH 值可能会导致镀锌板表面出现“白斑”。另外如果镀锌钢板在碱性的前处理槽液中停滞过长，镀锌层表面同样会出现“白斑”（图 6-12）。因此如果遇到停线情况，需尽量避免车辆浸在槽液中；如无法避免，需加大溢流或用缓冲剂将浸洗槽槽液中和到 pH 值为 7。

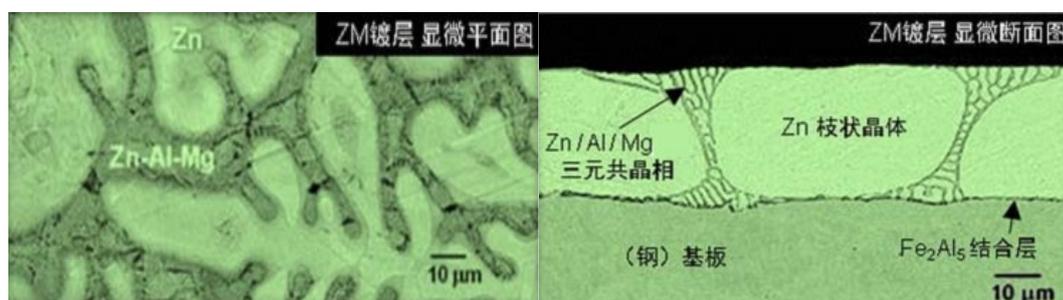
图 6-13 热镀锌镁铝合金钢板镀层微观结构

热镀锌镁铝钢板类似于热镀锌钢板，在镀锌液里面加入适量的镁、铝元素，最终形成锌镁铝三元合金镀层。其镀层主要成分为锌 96.4%~98%，镁 1.0%~1.8%，铝 1.0%~1.8%，镀层的主要微观结构是锌相和锌镁铝三元共晶相，见图 6-13。

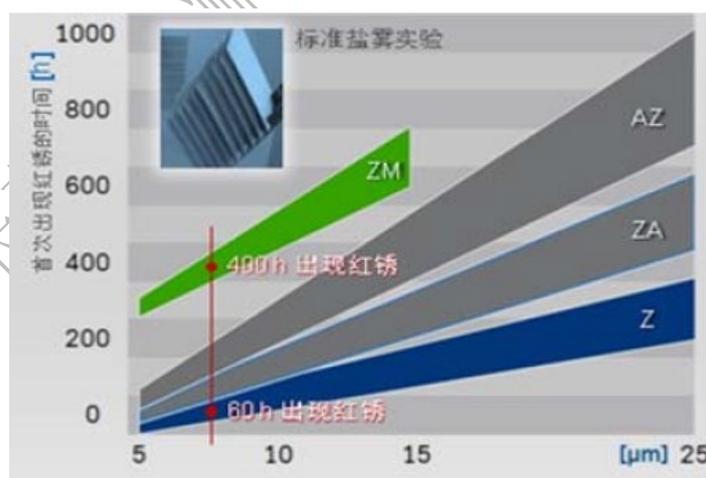
图 6-14 几种镀层钢板在标准中性盐雾试验中首次出现红锈时间对比

镀锌镁铝合金钢板在标准中性盐雾试验中，首次出现红锈的时间是普通镀锌钢板的 5~7 倍，见图 6-14。同时，镀锌镁铝合金涂层还具有“自愈合”能力，在钢板边缘形成稳定的保护层，显著提升了零部件和冲孔/切边边缘的耐腐蚀能力。相比于普通镀锌钢板，镀锌镁铝合金钢板的耐膜下扩蚀性能以及钢板边缘耐蚀性都比普通镀锌钢板有较大提高，见图 6-15。

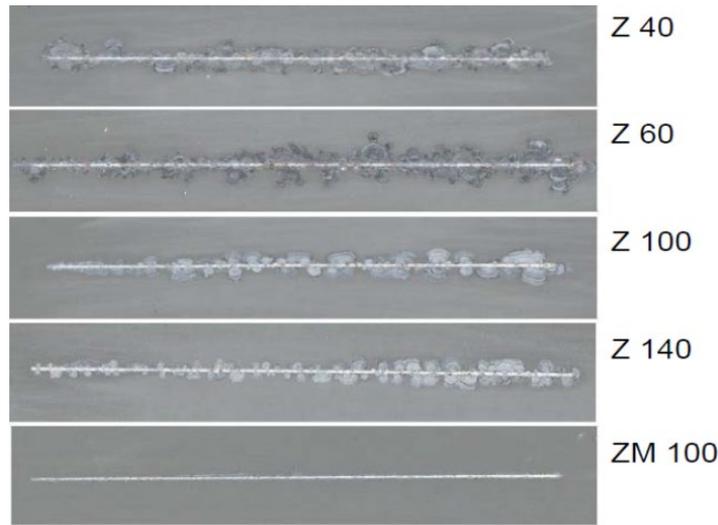
图 6-15 几种镀层钢板在 30 循环 PV1210 试验后划线区域腐蚀宽度对比

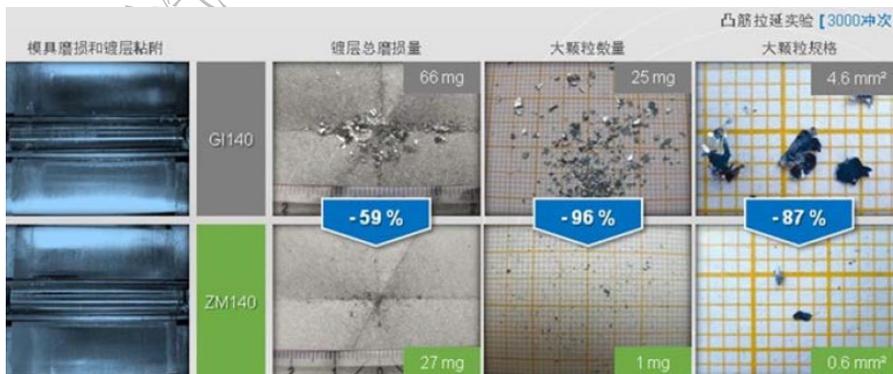
图 6-16 镀锌镁铝合金钢板与普通热镀锌钢板在冲压过程中镀层磨损对比

除了较好的耐蚀性能，镀锌镁铝合金钢板表面镀层更硬，具有较低摩擦系数，显著改善了摩擦过程中的表面黏滑特性，从而提升了钢板的深拉伸能力，并且在冲压成形过程中（即使在连续的冲压模具发热状态下），极大改善钢板对模具的磨损和黏附污染，减少模具擦拭及维护保养频次，提高冲压品质和效率，延长模具寿命。图 6-16 为镀锌镁铝合金钢板与普通热镀锌钢板在冲压过程中镀层磨损对比。

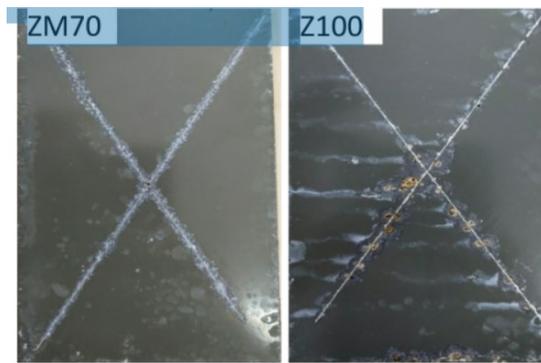
图 6-17 涂膜下的锌铝镁与镀锌板扩蚀对比

锌铝镁材料不仅拥有较低的摩擦系数利于冲压成形，且平面耐腐蚀、切边耐腐蚀和膜下耐腐蚀性能都非常优越，通常 $35\text{g}/\text{m}^2$ 的锌铝镁板就可以和 $50\text{g}/\text{m}^2$ 的镀锌板相当。目前在车身覆盖件以及底盘高腐蚀区零件得到了大量的应用。

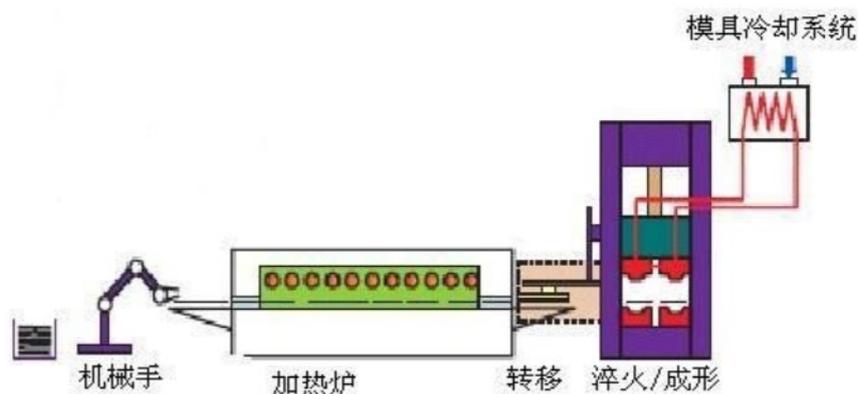
图 6-18 热冲压成型工艺示意图

热冲压成型是将钢板加热到 900℃ 左右，快速转移到模具中高速冲压成型，通过模具中的水道进行冷却，从而得到具有超高强度零件的成型方式（图 6-18）。

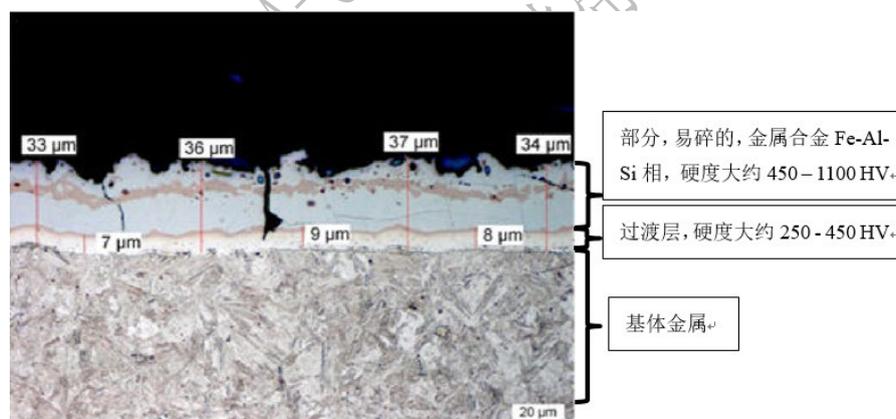
图 6-19 Al-Si 镀层 (AS150) 在热冲压成型工艺之后的结构示意图 (稀硝酸浸蚀后, OE = 500 : 1)

Al-Si 镀层采用热镀的形式在钢板表面形成保护，在热冲压过程中，Al-Si 镀层和基体金属在晶间会互相渗透，从而镀层厚度会有所增加。Al-Si 镀层零件样品镶嵌、抛光、刻蚀（稀硝酸浸蚀液）之后，涂层结构如图 6-19 所示。

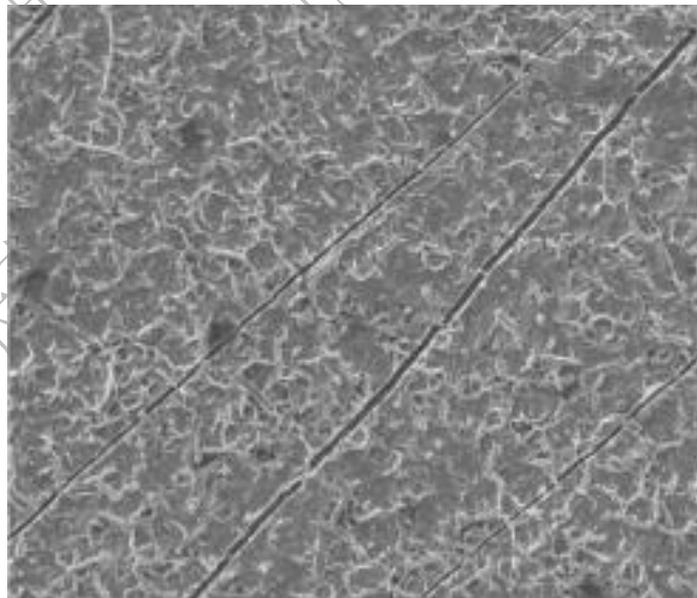
图 6-20 Al-Si 镀层在热冲压成型工艺之后的表面微观形貌（扫描电镜）

Al-Si 镀层的零件在后续涂装处理过程中由于其特殊的表面化学物理特性，不会发生磷化反应。在热冲压成型后，其表面为较粗糙的合金化结构（见图 6-20），保障了电泳漆膜拥有良好的表面附着力。但是，Al-Si 镀层的零件在通过磷化槽时，磷化槽中的 Al 含量必须小于一定限值，否则将影响车身其他零件的磷化效果。

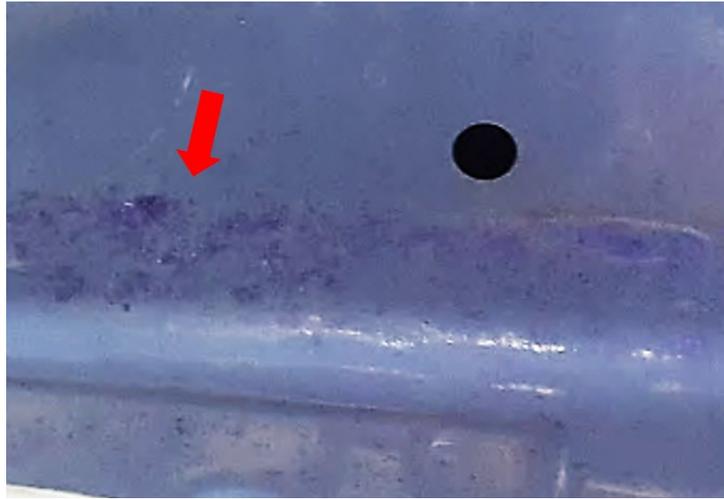
图 6-21 Al-Si 镀层的热冲压成型零件表面的紫色斑带

对于 Al-Si 镀层的热冲压成型零件，在成型过程中通过加热炉的时间增加会导致过渡层的厚度增加，导致整个镀层的电阻增加，影响后续焊接质量（增加焊接飞溅、减小焊点直径），同时也会减少后续涂装工艺中的电泳层厚度。另外在热冲压过程中，还要对冲压模具的间隙进行监控，严格要求模具间隙大于板材厚度，否则会在冲压生产中导致零件表面的 Al-Si 镀层磨损剥落，剥落的 Al-Si 镀层残留在模具中，在持续生产过程中黏附在后续的零件表面，形成紫色斑带（见图 6-21）。紫色斑带会降低后续电泳的防腐能力，图 6-22 为 Al-Si 镀层的热冲压成型零件表面存在紫色斑带，导致动态整车腐蚀强化模拟试验后，零件表面出现涂层剥落。

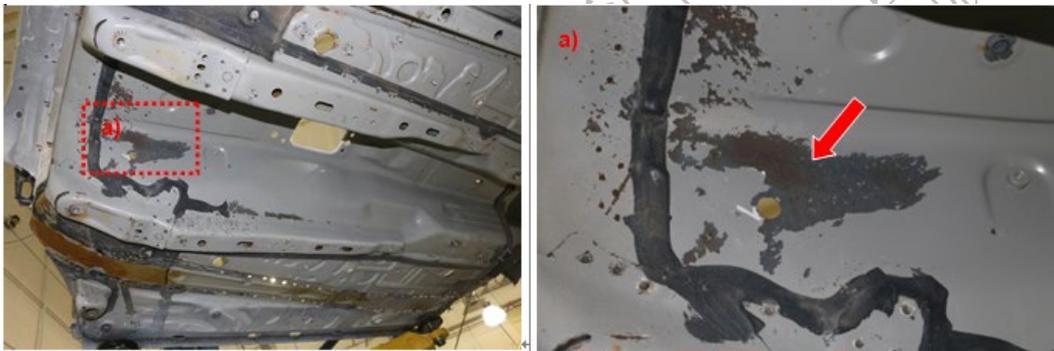
图 6-22 紫色斑带导致 Al-Si 镀层的热冲压成型零件涂层剥落（动态整车强化腐蚀试验）

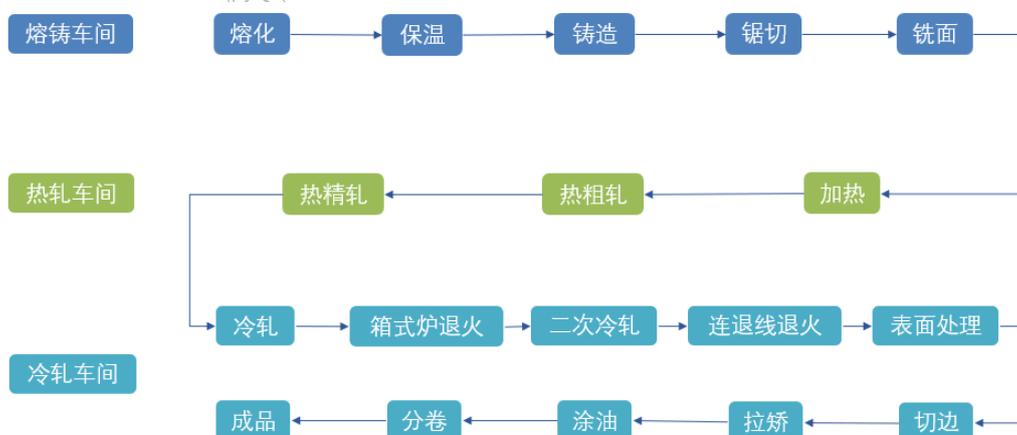
图 6-23 铝合金板材制造流程

铝合金板材的加工流程和钢板类似（图 6-23），主要包括熔铸、热轧、冷轧、热处理等工序。目前主要使用的铝合金板材有 5000 系和 6000 系。6000 系具有较高的烘烤硬化性能，良好的成形性能，主要用于汽车外板和需要较高结构刚度的碰撞件。5000 系具有较好的成形性能，主要用于复杂的内板零件。

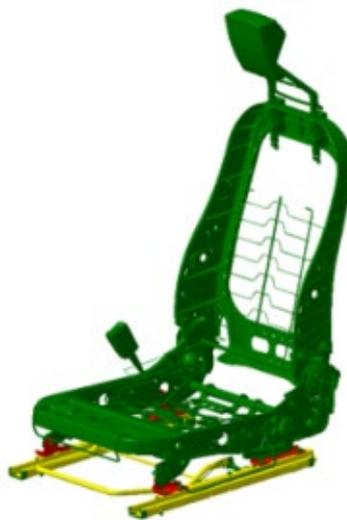
图 6-24 镁合金座椅骨架（绿色部分）

镁合金材料因其低密度、高比强度和良好的阻尼能力等特性，在汽车工业中具有广泛的应用前景。然而，镁合金的化学和电化学反应活性较高，导致其在潮湿环境、海水、土壤以及化学介质中容易受到腐蚀，同时也面临高成本和高废品率等挑战，限制了镁合金在汽车制造中使用量。尽管存在这些挑战，镁合金由于其轻量化优势，在汽车制造中的应用仍在不断扩大，特别是在乘员舱内等腐蚀相对轻微的环境，如转向支撑、座椅骨架等（图 6-24）。

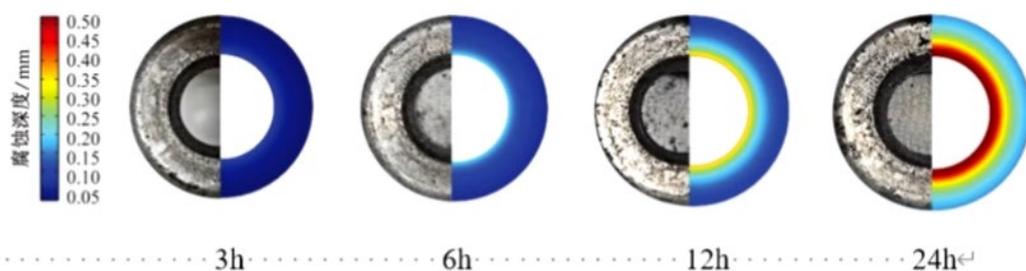
图 6-25 螺纹孔周边腐蚀深度与时间的变化

镁合金腐蚀加速现象见图 6-25，镁合金零件中性盐雾试验表现见图 6-26。

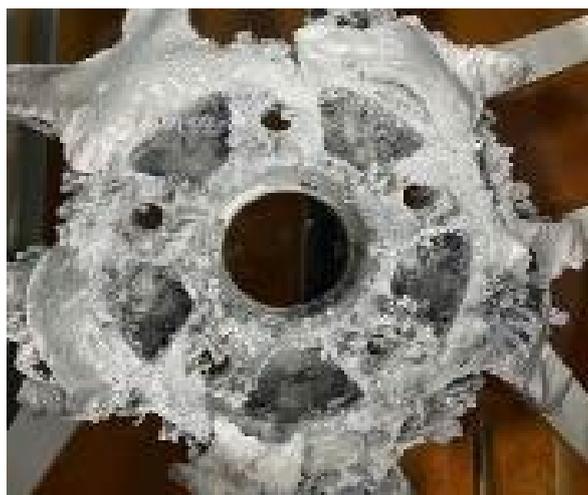
图 6-26 镁合金轮毂中性盐雾试验结果（360h）：96h 出现 3 级腐蚀，144h 出现 5 级腐蚀，360h 出现 8 级腐蚀

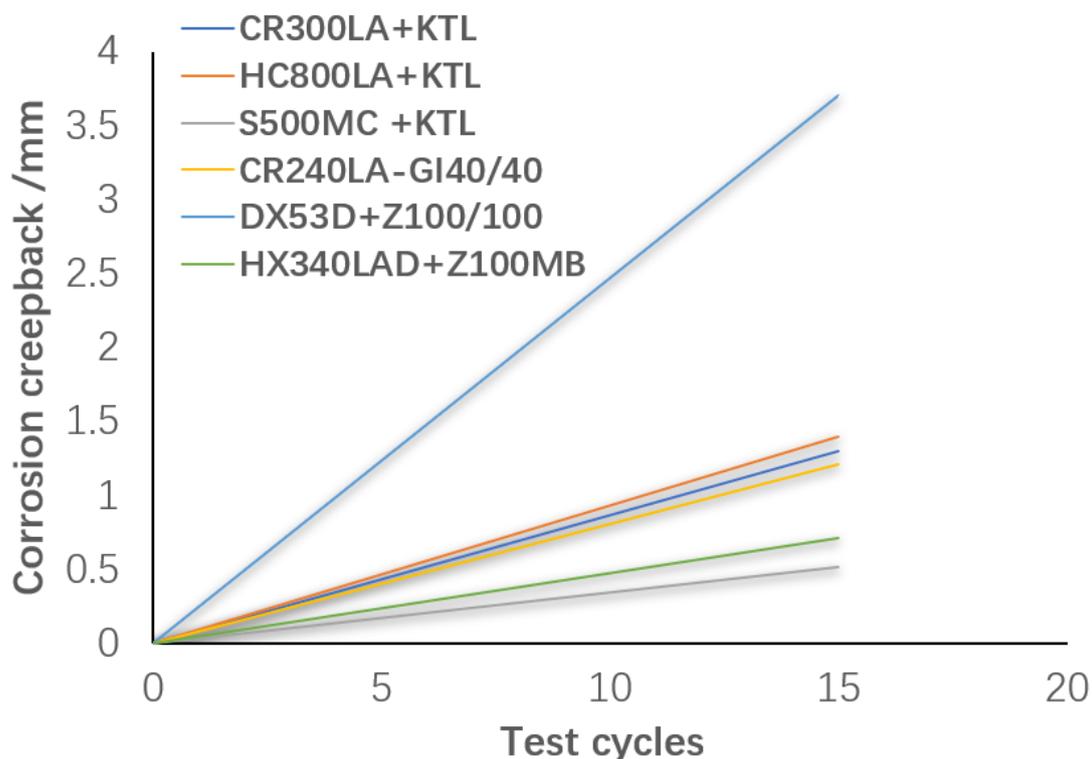
图 6-27 不同材质零部件在 PV1210 循环试验（15 循环）中划痕单边扩蚀量

在 PV1210 循环试验中，试验周期为 15 循环（504h）的不同材质零部件的试验后扩蚀表现和单边扩蚀量变化情况分别见表 6-9 和图 6-27。

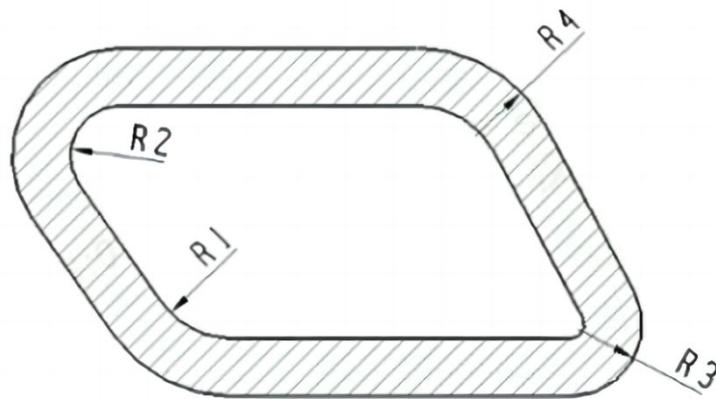
图 6-28 切边和冲孔的圆角示意图

冲压是利用模具冲孔、翻边、拉延等方法使得平面坯料变成设计的形状，是钣金成形应用最多的方式。冲孔过程需要特别注意孔边缘的毛刺和圆角（ $R \geq 6\text{mm}$ ）。通常需要毛刺的高度需要小于厚度的 10%，对于高可视外观区域的零件需要在冲压后进行打磨处理，消除毛刺。冲压件的内、外转角处应设置适当的过渡圆角（见图 6-28）。

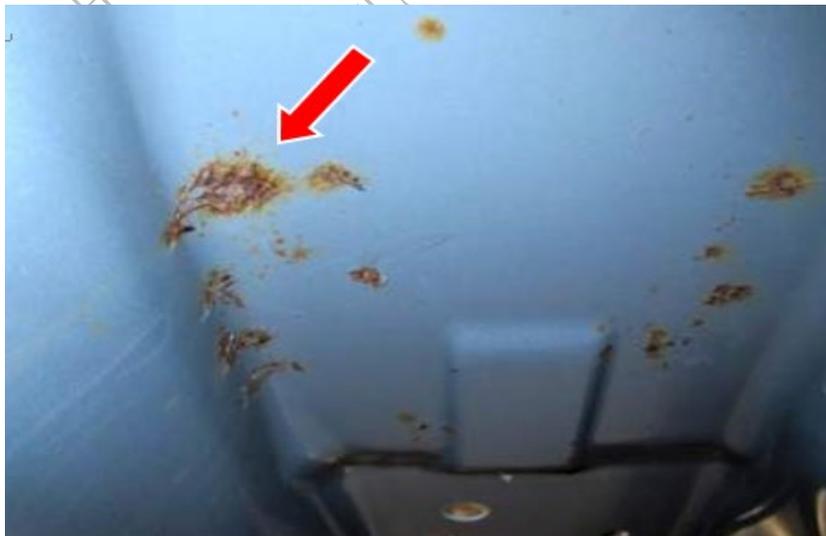
图 6-29 车身中央通道底部焊接飞溅导致腐蚀（动态整车腐蚀强化模拟试验）

在车身车间的生产过程中，焊接毛刺/飞溅和涂胶质量是影响整车防腐的两个重要因素。在批量生产中，对于用户直接或间接可见的区域，应优化焊接工艺，防止焊接毛刺和飞溅的产生。若出现这些问题，应及时返工去除。如图 6-29 所示，车身中央通道底部的焊接飞溅在动态整车腐蚀试验后导致基体金属腐蚀。在批量生产中，还应制定涂胶检查规范，定期进行破胶检查，以确保涂胶工艺（包括胶量和位置）符合设计要求。特别是四门两盖的折边胶，若涂胶存在缺陷，将面临较大的腐蚀风险。如图 6-30 所示，车门折边涂胶量不足，在动态整车腐蚀试验后，基体金属出现了较严重的腐蚀。

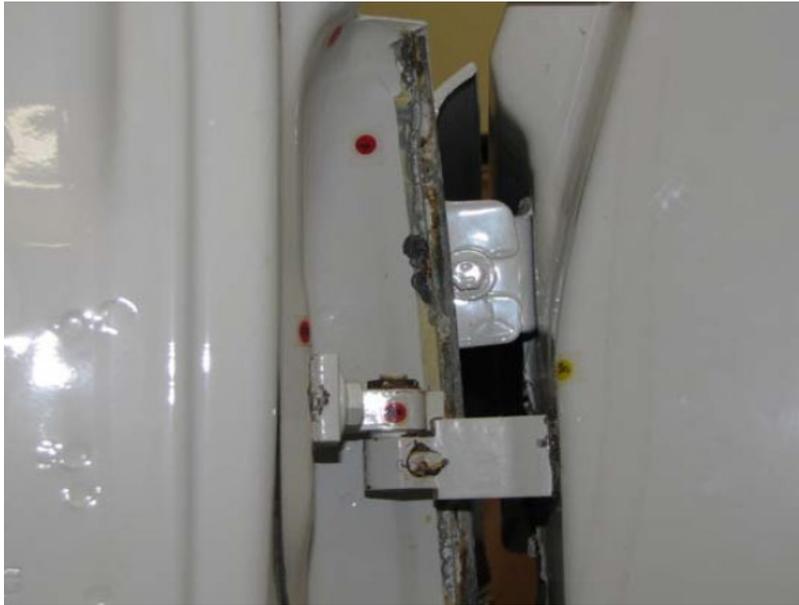
图 6-30 车门折边腐蚀（动态整车腐蚀强化模拟试验）

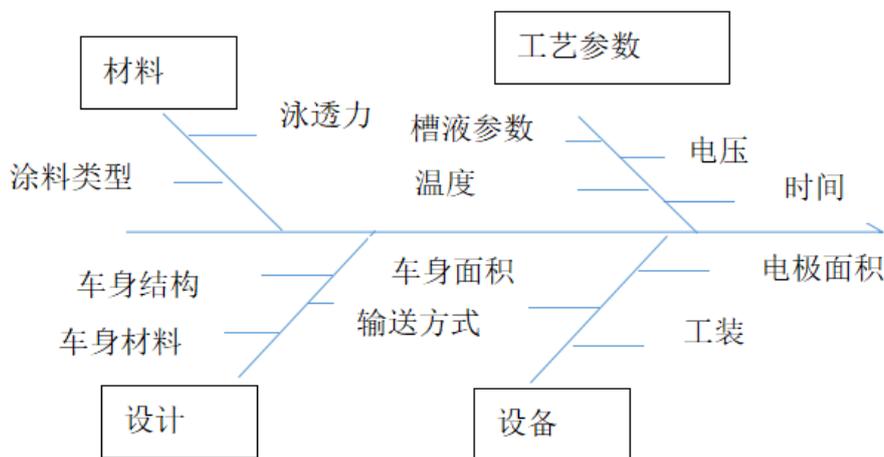
图 6-31 泳透力的影响因素

电泳漆膜质量的好坏直接影响车身的防腐效果，重点关注车身表面和内腔的漆膜厚度。泳透力是使结构形状复杂的工件全部表面均匀涂上漆膜的能力，泳透力的高低直接影响涂装生产效率和其漆膜防腐性。

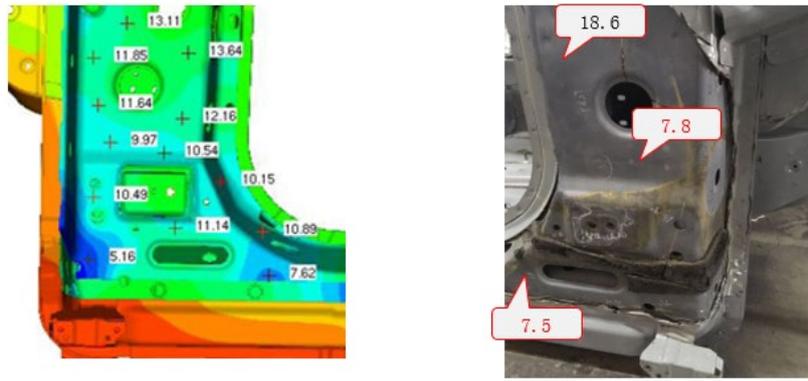
图 6-32 A 柱内腔通过电泳仿真同步分析来预判薄弱区域

电泳涂装同步分析不确定因素较多、难度大，仅依赖工程师经验进行判断，缺乏数据支撑，效果差，建议引入SE分析来有效地模拟车身结构中漆膜薄弱点。图6-32列举了A柱内腔通过电泳仿真同步分析来预判薄弱区域的一个案例。

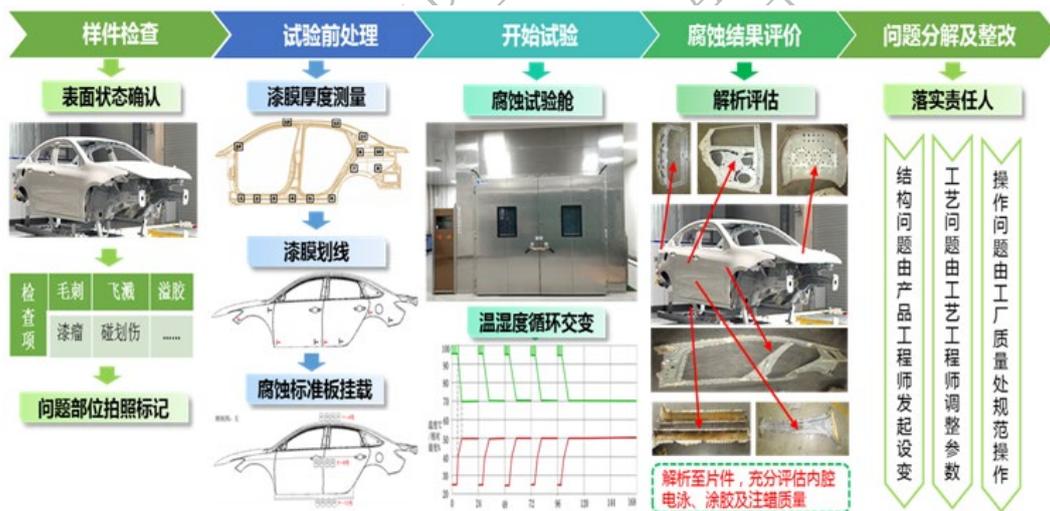
图 6-33 白车身循环腐蚀试验示例

车身部件（如四门两盖）一直是汽车防腐重难点，某些车型由于单车售价不高防腐成本严重受限，大量采用了防腐性能较差的普通钢板，再加上制造工艺缺陷，如冲压毛刺、扣合密封不良、焊接飞溅、电泳不良、挤胶路径偏移以及装配损伤等，导致售后锈蚀频发，甚至出现锈穿，客户抱怨和投诉一直居高不下。车身防腐验证方法一般均使用循环腐蚀试验，试验通过在每循环内使盐雾、温度、湿度等条件进行规律性变化，并重复多次循环后，评价白车身的腐蚀试验结果，找到腐蚀原因并进行结构和工艺优化（图 6-33）。
